1. Obiekt
WILLA KOZIĄŃSKICH, OB. GALERIA SZTUKI IM. WŁ. I J. KULCZYCKICH

2. Czas powstania
1924

3. Miejscowość
ZAKOPANE

11 Zdjęcia. rzut, przekrój, sytuacja, orientacja

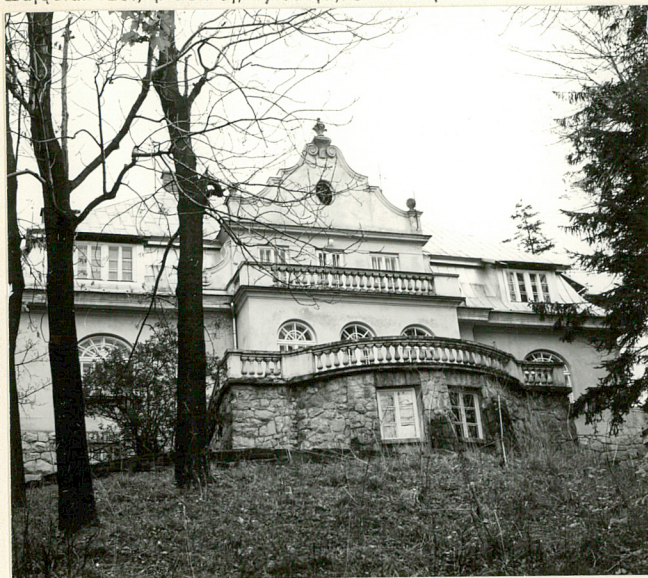
Budynek położony jest na południowo-wschodnim zboczu Kozinca, po zachodniej stronie Drogi na Koziniec. Od strony południowo-zachodniej otoczenie obiektu stanowi ogród, tarasowo schodzący w kierunku sąsiedniej posesji. Od strony południowo-wschodniej, w granicach posesji, znajduje się garaż, stylistycznie nawiązujący do architektury willi. Posesja ogrodzona jest płotem wykonanym z ram metalowych wypełnionych drucianą kratką.

Rzut obiektu nieregularny, w formie prostokąta, z dostawionym od zachodu tarasem - od frontu zamkniętym łukiem półokręgu. Układ pomieszczeń dwutraktowy - na parterze sieni, salon, dwa pokoje, oraz dwa pomieszczenia gospodarcze, a na I p. i poddaszu hall, salonik oraz cztery pokoje. W przyziemiu kotłownia, piwnice, pomieszczenia magazynowe, 2 łazienki oraz dwa pokoiki pod tarasem.

Budynek dwukondygnacyjny od strony pd-wsch., a trójkondygnacyjny od ogrodu (pd-zach.) - ze względu na znaczny spadek terenu - całkowicie podpiwniczony. Od strony ulicy i od ogrodu piętrowe facjaty o neobarokowych, falistych szczytach, zwieńczonych kamiennymi kulami. Dach łamany, mansardowy, z pulpitowymi otwarciami w połaci pd-wsch. i pd-zach. W szczytach facjat balkony o blustradach wykonanych z betonowych tralek ("jednolalkowe" balasy). Od ogrodu taras z dwubiegowymi schodami "powrotnymi" o lustrzanym układzie po obu jego stronach. Balustrady schodów i tarasu analogiczne jak na balkonach.

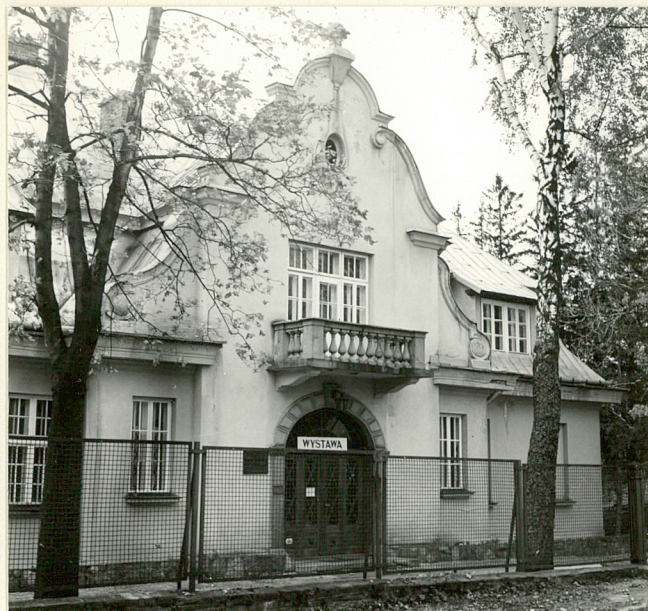
Widok od
ulicy
(wsch.)
