1. Obiekt zabytkowy

WAWEL - FORTYFIKACJE - WIEŻA SENATORSKA /zw. Lubrańka/

KRAKOW

XV

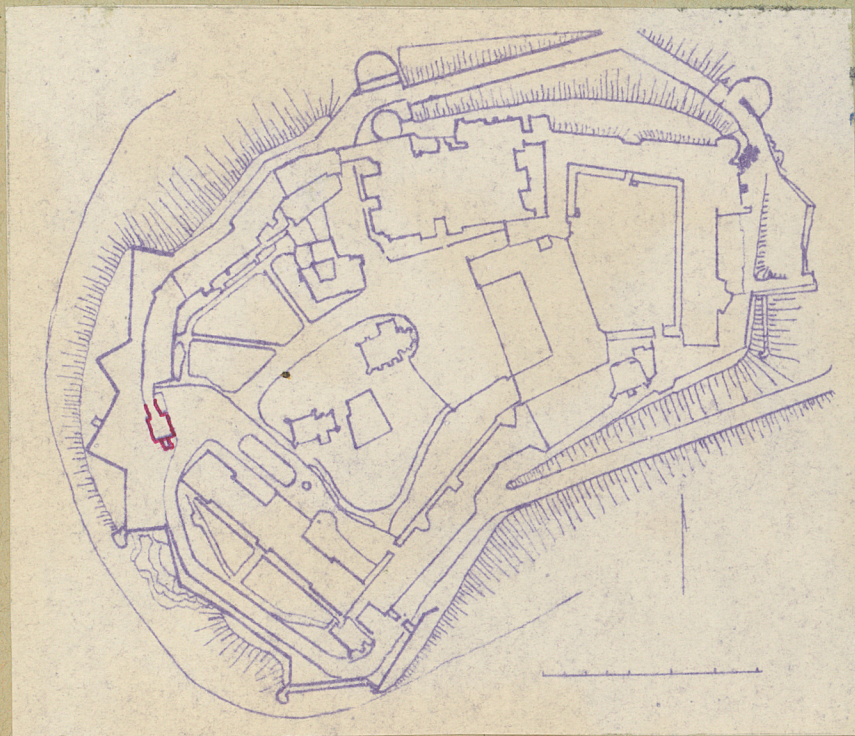
31. Szkic sytuacyjny, plan schematyczny, uwagi opisowe, fotografia

Wieża wzniesiona z cegły o układzie polskim, ozaściow z nowszą okładziną, w partiach przyziemnych z kamienia łamanego.; szczegóły architektoniczne z ciosu. W przyziemiu na rzucie zbliżonym do trapezu, w górnych kondygnacjach prostokątna o zaokrąglonych od zewnątrz narożnikach. Ośmiokondygnacyjowa, podpiwniczona z jednym pomieszczeniem na każdym piętrze. Na parterze i I piętrze sklepienie kolebkowe, na piętrze ~~z kolumnami~~ kłasztorne z lunetami, u spływu lunet renesansowe wsporniki. Na II i III piętrze stropy belkowane. Na wyższych kondygnacjach stropy żelbetonowe z 1939-45r. Pierwotnie wieża dostępna na I, II, III kondygnacji z pod. skrzyżowaniem, na wyższych kondygnacjach za pośrednictwem schodów wykutych w grubości muru. Elewacje z trzech stron podszkarpowane, gładkie z wydzieloną strefą przyziemną gzymsem kapnikowym. Zwieńczona krenelacją na kamiennych krokosztykach, za którymi ukryty stożkowy dach. Obrazowania okien i portale gotyckie. Przyległa do wieży przybudówka z lat 1939-45.
