1. Obiekt
WILLA "ATMA"

2. Czas powstania
1893

3. Miejscowość
ZAKOPANE

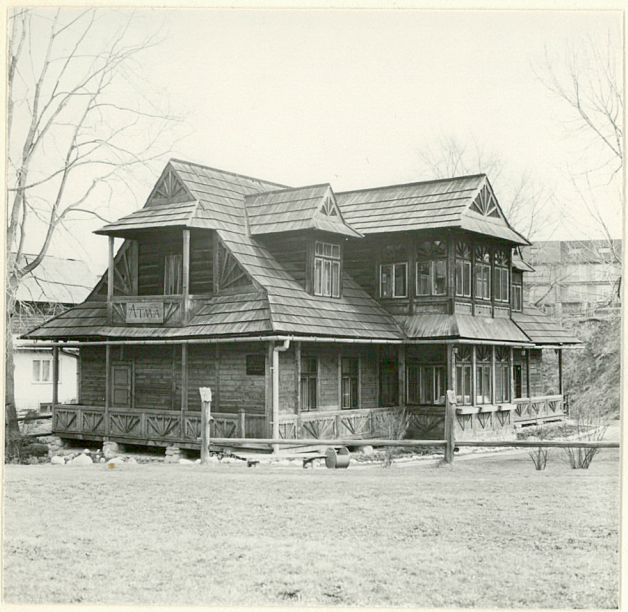
11 Zdjęcia: rzut, przekrój, sytuacja, orientacja

Budynek posadowiony jest na kamiennej podmurówce i posiada ściany drewniane konstrukcji zrębowej, zewnątrz oraz wewnątrz odeskowane. Stropy drewniane, belkowe, podłogi "białe". Więźba dachowa krokwiowo-jętkowa, połacie kryte gontem podwójnie. Z parteru na poddasze schody zabiegowe konstrukcji drewnianej. Drzwi płycinowe, okna podwójne typu "polskiego".

Obiekt wzniesiony na rzucie wydłużonego prostokąta, parterowy z poddaszem mieszkalnym, w części środkowej piętrowy, częściowo podpiwniczony. Dach siodłowy z półszczytami. Elewacja frontowa (pd) niemal symetryczna, po stronie wschodniej werandy nieco dłuższa. Elewacje szczytowe (wsch. i zach.) niejednakowe - w szczycie wschodnim balkon, w szczycie zach brak okien i drzwi. W połaci pd trzy facjaty w formie "dymników" - dwie po wsch. stronie werandy, jedna po stronie zach.

Detale dekoracyjne typowe dla budownictwa podhalańskiego, głównie w formie nakładanych profilowanycholistwowań (dekoracja szczytówi balustrad w formie "słoneczek". Wnętrza w stanie częściowo przekształconym mieszczą w chwili obecnej ekspozycje muzealne. W okresie międzywojennym wprowadzona została instalacja elektryczna oraz wodno-kanalizacyjna. Ogrzewanie elektryczne.
