KRAJOWY OŚRODEK BADAŃ I DOKUMENTACJI ZABYTEKÓW W WARSZAWIE KARTA EWIDENCYJNA ZABYTEKÓW ARCHITEKTURY I BUDOWNICTWA	A	B	C	D	E	F	G	H	I	J	K	L	Ł	M	N	O	P	R	S	T	U	V	W	X	Y	Z	Nr
																								12640

1. Obiekt	2. Czas powstania	3. Miejscowość
Budynek mieszkalno-usługowy Anny Lompowej	1935	Zakopane

4. Adres
ul. Kościeliska 2c
nr hipoteczny nr działki 4-398
5. Przynależność administracyjna
województwo małopolskie
powiat tatrzański
gmina m. Zakopane
6. Poprzednie nazwy miejscowości
7. Przynależność administracyjna
przed 01.01.1999
województwo nowosądeckie
8. Właściciel i jego adres
[REDACTED]
9. Użytkownik i jego adres
j. w.
10. Rejestr zabytków

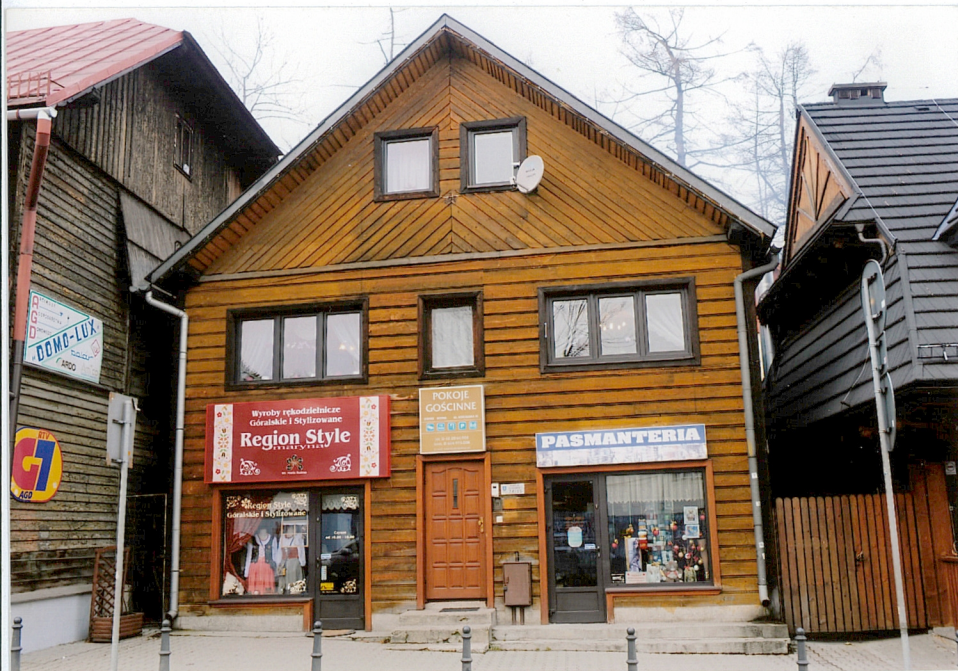
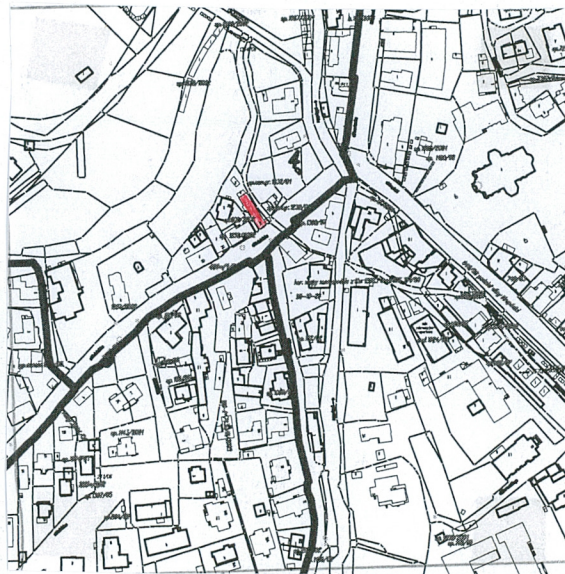
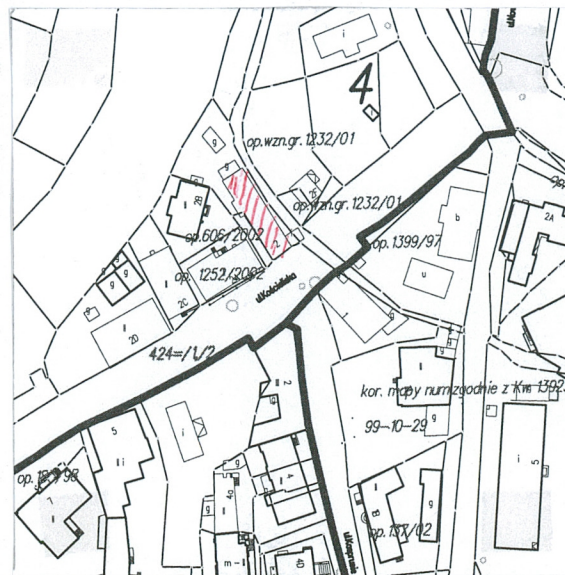
Położny niemal w zabudowie obustronnie zwartej po pld. stronie ul. Kościeliskiej, tuż koło dawnej Spółki Handlowej. Drewniany konstrukcji zrębowej, pierwotnie o ścianach tynkowanych, obecnie szalowanych deskami. Wzniesiony na rzucie wydłużonego prostokąta, piętrowy z poddaszem użytkowym, przekryty dachem dwuspadowym o nachyleniu charakterystycznym dla dachów szwajcarskich.

Praktycznie posiada tylko jedną elewację, frontową, która jest symetryczna, trójosiowa. Rozkład pomieszczeń dwutraktowy. Na dole mieszczą się sklepy a na I p. mieszkania. Budynek niezwykle charakterystyczny dla działalności handlowej Zakopanego okresu międzywojnia.

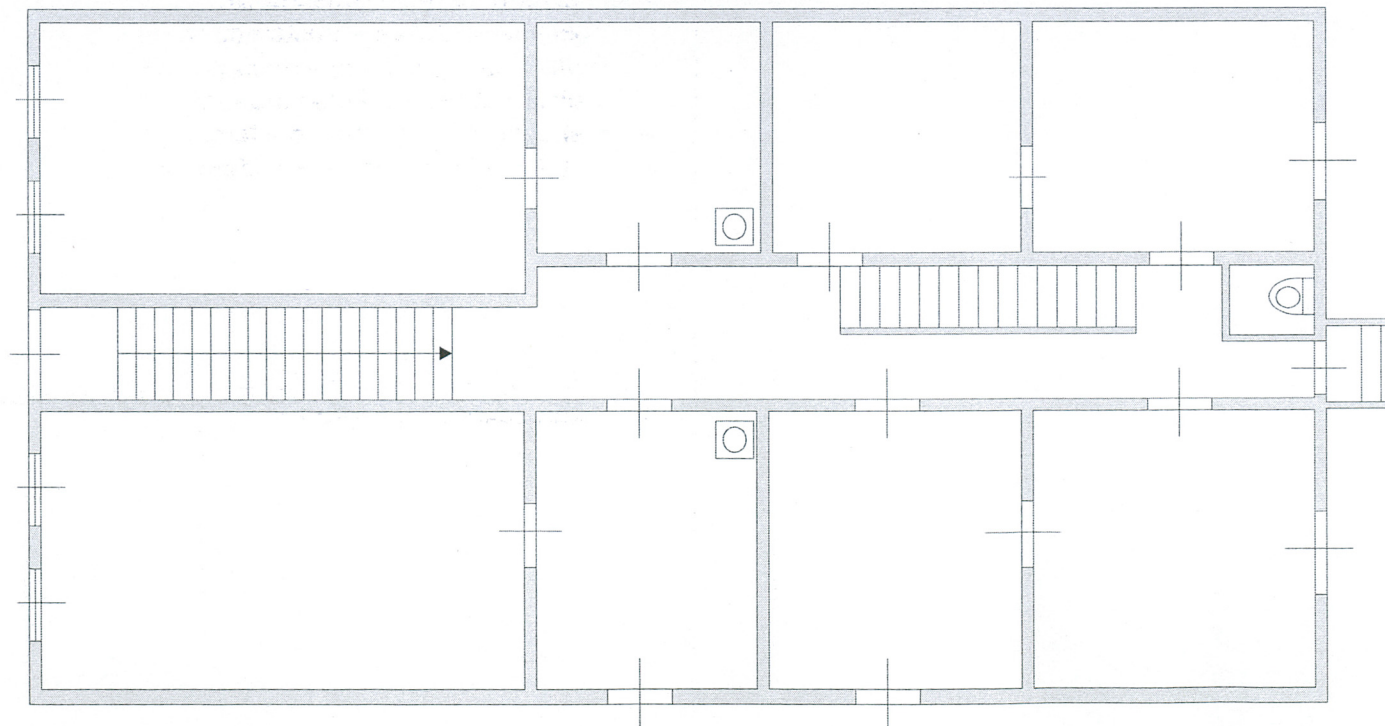
RZUT PARTERU

SKALA 1:100
