RESTAURACJA „U WNUKA”  
(D. DOM KRZEPTOWSKIEGO, KARCZMA WNUKA)

ZAKOPANE

ul. Kościeliska 8

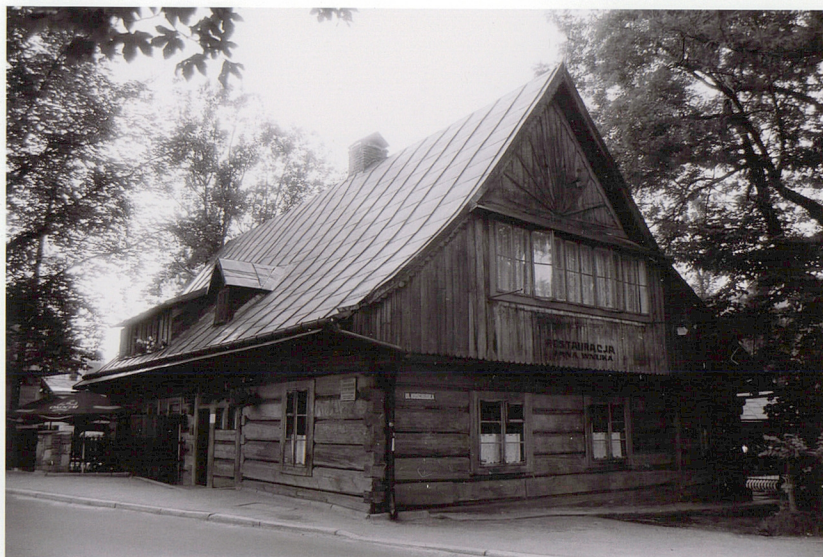
11. Zdjęcia, rzut, przekrój, sytuacja, orientacja

Budynek położony jest po północnej stronie ulicy Kościeliskiej, jednym narożnikiem (pd-wsch.) stojąc na chodniku. Jest to obiekt drewniany, konstrukcji zrębowej, wzniesiony na rzucie prostokąta. Parterowy z poddaszem mieszkalnym, pierwotnie o dwutraktowym rozkładzie pomieszczeń. Z detali dekoracyjnych zewnętrznych zachowane wyłącznie dekoracje szczytów. Wewnątrz stosowano wyłącznie ozdobne fazowanie tragarzy, desek stropowych, drzwi itp. Brak ornamentów snycerskich. W dalszym ciągu nie zostały uporządkowane otwory drzwiowe i okienne elewacji frontowej, a także nie powrócono do pierwotnego pokrycia dachowego, tj. gontowego.
