1. Obiekt

1414/2 BRAMKA do willi "Koliba"

1893 r.

ZAKOPANE

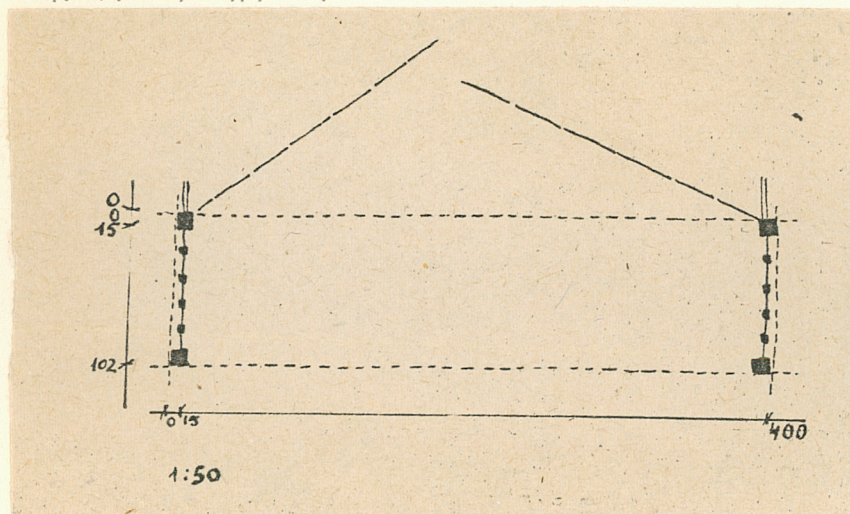
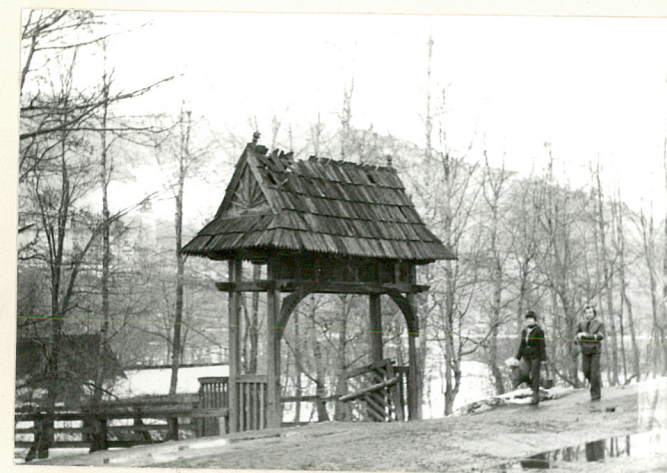
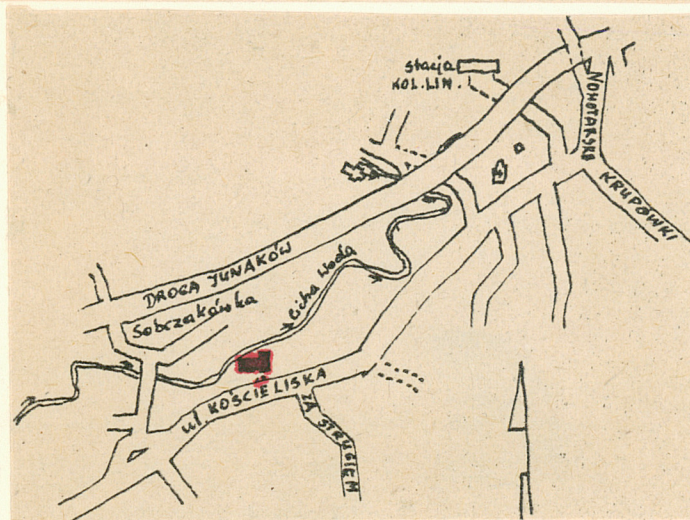
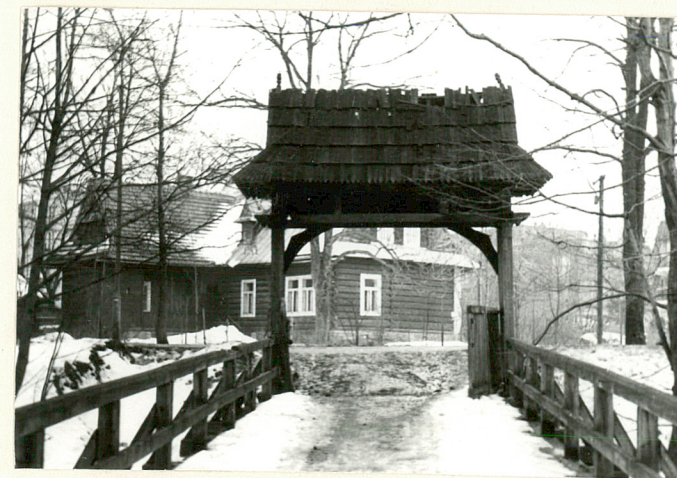
11. Zdjęcia, plan sytuacyjny, rzuty

Ustawiona przy drodze na zakończeniu drewnianego mostu, łączącego ogród otaczający willę z ulicą. Bramka drewniana, pokryta gontem. Zbudowana z czterech słupów czworobocznych, wbitych w ziemię, dźwigających daszek siodłowy, przyczółkowy. Słupy górą połączone są ramą utworzoną przez cztery belki o wydatnych, ozdobnych ostatekach. Między słupami frontowymi zaokrąglone zastrzały /psy/ zkołkowaniem. Ponad ramą od frontu umieszczona drewniana tablica ozdobiona ryzowanym ornamentem z napisem "KOLIBA". W półszczytach daszku - "wschód słońca". Na końcach kalenicy - pazdury. Kalenicę wieńczy równo ucięty grzebień. Niskie drzwiczki, zamykające bramkę oraz balustradki przy jej krótszych bokach wykonane ze szczebelków: pionowych w balustradach, osadzonych ukośnie w drzwiczkach.

14. Kubatura	15. Powierzchnia użytkowa  2,5 m <sup>2</sup>	16. Przeznaczenie pierwotne  bramka	17. Użytkowanie obecne  bramka
18. Prace budowlane i konserwatorskie, ich przebieg i dokumentacja		19. Stan zachowania (fundamenty, ściany zewnętrzne, ściany wewnętrzne, sklepienia, stropy, konstrukcje dachowe, pokrycie dachu, wyposażenie i instalacje)  Zaniedbana. Furtka urwana. Pokrycie dachu zużyte, dziurawe.	
20. Najpilniejsze postulaty konserwatorskie  Naprawienie uszkodzeń. Pokrycie dachu.
