KRAJOWY OŚRODEK  
BADAŃ I DOKUMENTACJI  
ZABYTKÓW W WARSZAWIE  
KARTA EWIDENCYJNA ZABYTKÓW  
ARCHITEKTURY I BUDOWNICTWA

Willa „Wichura”

Zakopane

ul. Antałówka 35

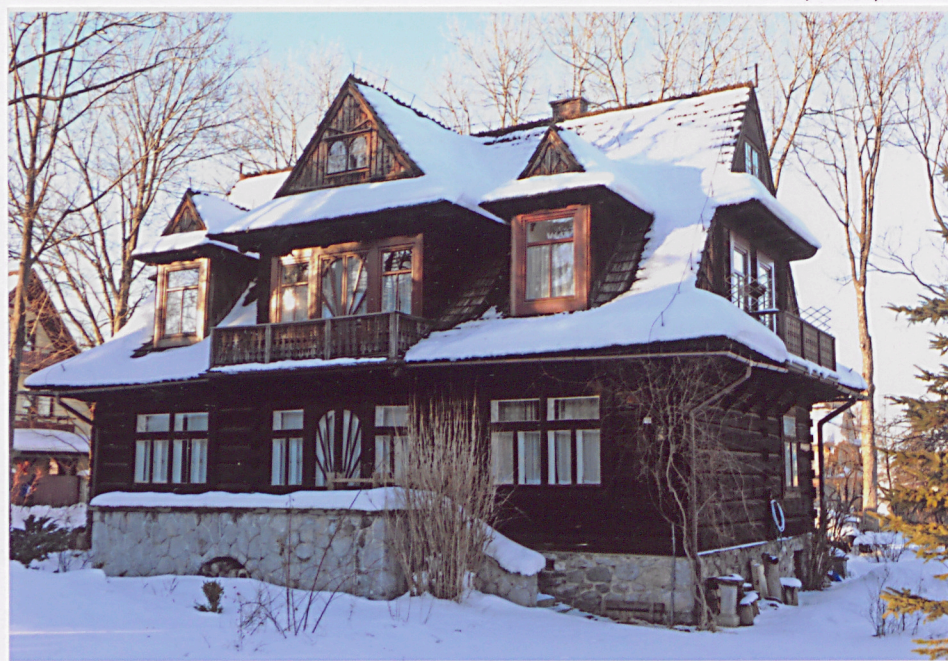
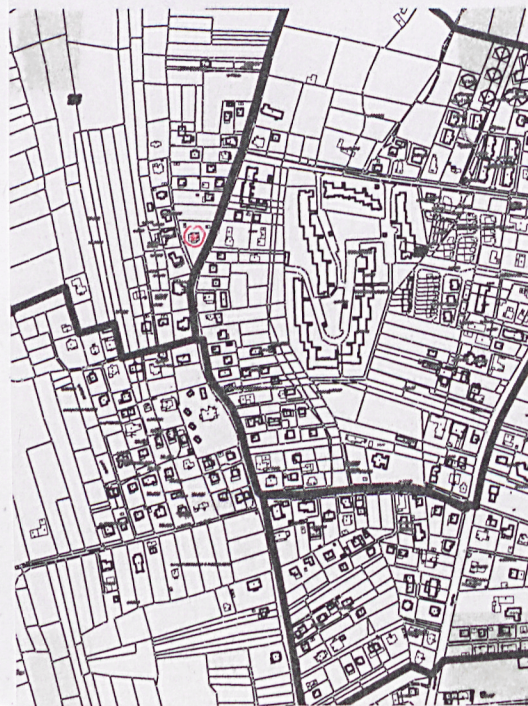
Drewniany konstrukcji zrębowej, założony na rzucie prostokątnym, podpiwniczony, parterowy z poddaszem mieszkalnym, z piętrową częścią centralną zlicowaną z fasadą i elewacją północną. Całość przekryta dwoma krzyżującymi się dachami — dwuspadowym z okapami szczytowymi na głównym korpusie parterowym i półszczytowym nad częścią piętrową (kalenice stykają się pod kątem prostym a oba dachy są tej samej wysokości). W połaci południowej dwa symetrycznie rozmieszczone otwarcia „kapliczkowe”, po obu stronach części piętrowej. W połaci północnej, po prawej stronie części piętrowej, trójkątny świetlik łazienki. Połacie dachowe kryte gontem. Północna połać dachowa opuszczona w środkowej części (pod piętrem) nieco niżej, wsparta na drewnianej ścianie kurtynowej, osłaniając główne wejście do budynku.

Elewacja frontowa niemal symetryczna dziewięcioosiowa, z tarasem na podmurowaniu kamiennym na osi symetrii, ze schodkami od strony zachodniej. Elewacje boczne (wsch. i zach.) niemal symetryczne, ale bez symetrycznego rozmieszczenia otworów okiennych. W obu szczytach balkony o ażurowych balustradach, wyciętych w desce (deski rozstawione z prześwitem, z wyciętym kołem na dwóch poziomach — nad belką dolną i pod pochwytem). Elewacja północna również prawie symetryczna, ganek na podmurowaniu kamiennym i także balustradą. Szczyty dachowe dekoracyjnie zdobione motywem „słoneczka” (dwa po obu stronach balkonów i jedno nad daszkiem balkonowym).

20. Najpilniejsze postulaty konserwatorskie  1) Remont balkonu w szczycie zachodnim.
