W I L L A

UL. ANCZYCA 1

12. Autorzy, historia obiektu, określenia stylu.

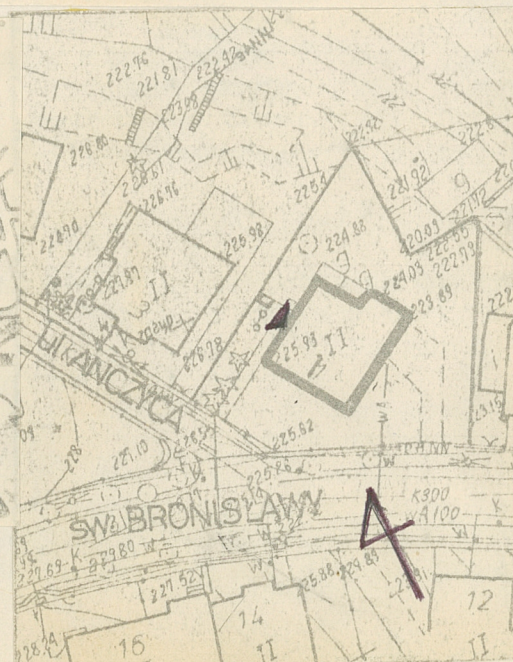
Elewacje trzyosiowe, asymetryczne. Dekoracja w dwóch kontrastujących kolorystycznie i fakturowo rodzajach tynków: szarym, nakrapianym tworzącym płaszczyznę i białym, szlifowanym z którego wykonano w elewacjach południowej i wschodniej dolne partie przechodzące eliptycznie w proste kątnie obramienia okien parteru, lizeny biegnące przez całą wysokość elewacji i szerokie pionowe pasy w narożnikach. Okna I piętra posiadają opaski tylko w górnych partiach.

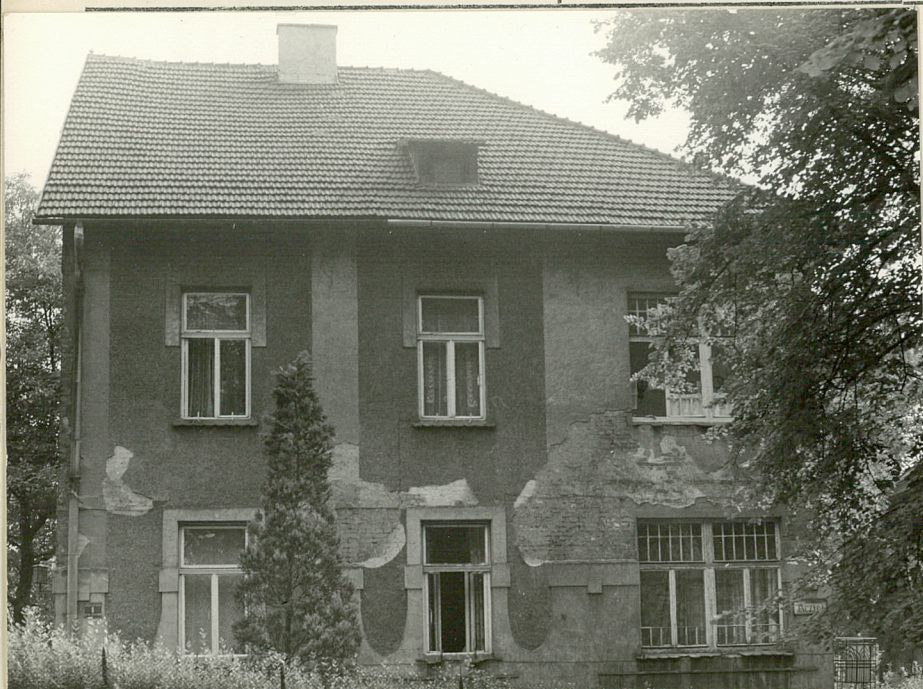
2

1. Elewacja pld.-wschodnia
2. Elewacja pld.-zachodnia
3. Brama do budynku
4. Balustrada klatki schodowej
5. Piec w pom.I p.
6. Żeliwny zlew w pom.I p.
- 7,8.Projekt willi z r.1910, autorstwa
- 9,10 Romana Bandurskiego

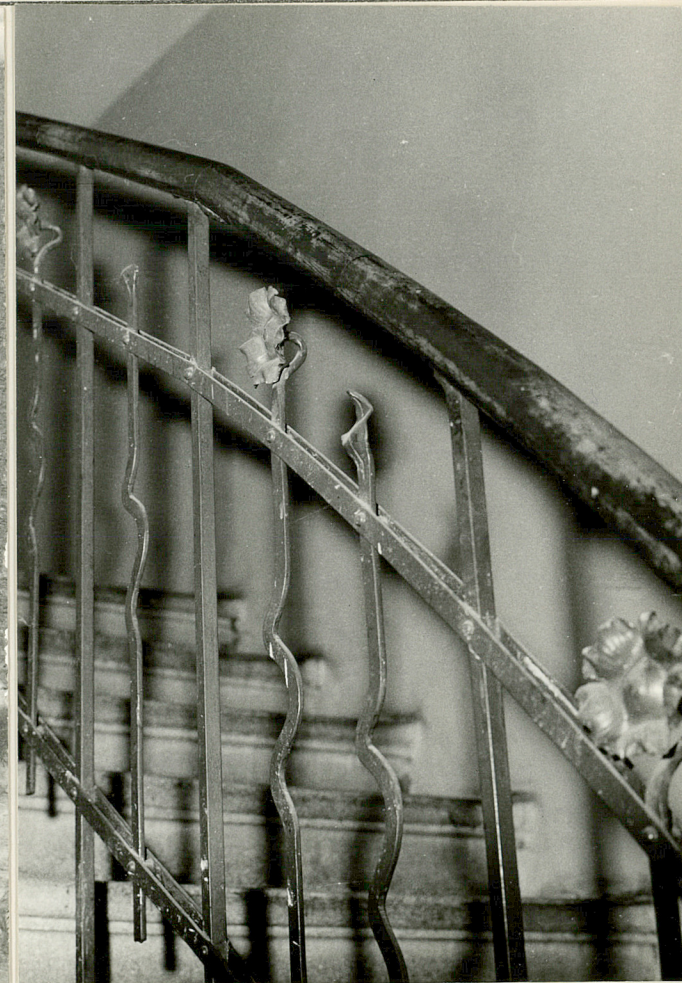
4

Piętrowa, podpiwniczona. Układ przestrzenny wewnątrz trzytraktowy, z przesuniętymi względem siebie ścianami traktowymi. Klatka schodowa usytuowana w trakcie środkowym, w zachodniej części rzutu, oświetlona oknami w ścianie zachodniej, z zabiegowymi schodami o konstrukcji żelbetowej. Secesyjna balustrada żelazna, kuta, ozdobiona rozetami, z czasu budowy domu.

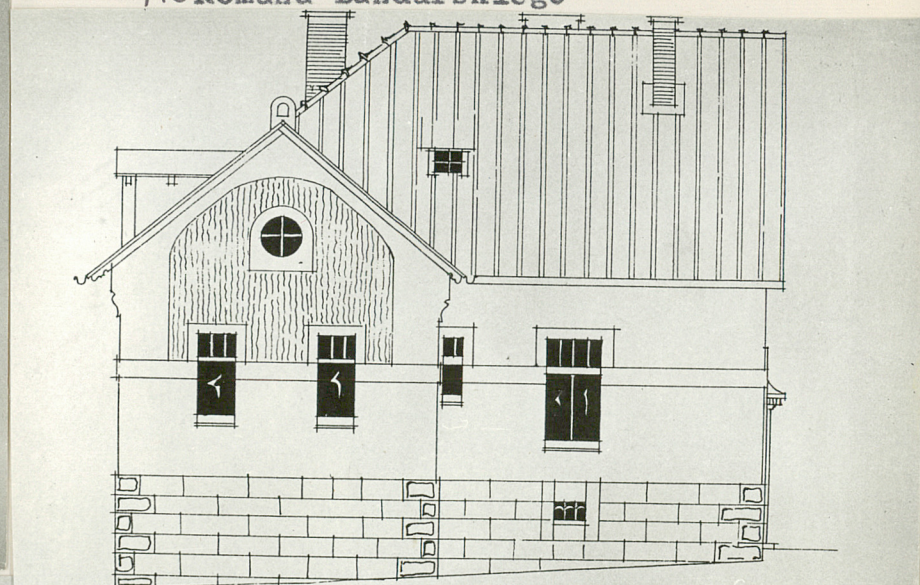
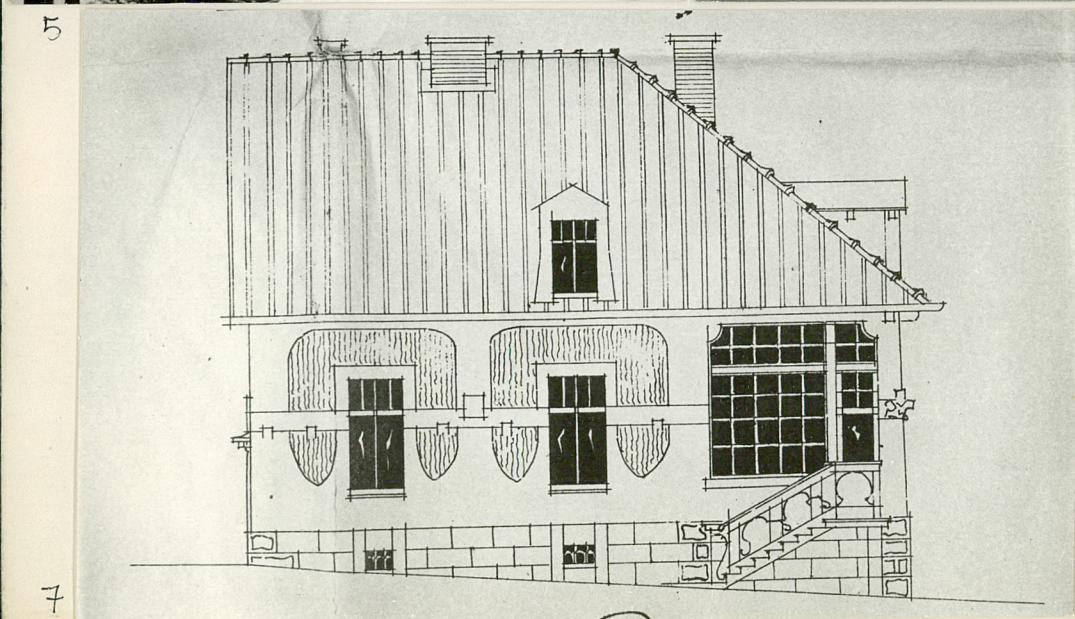
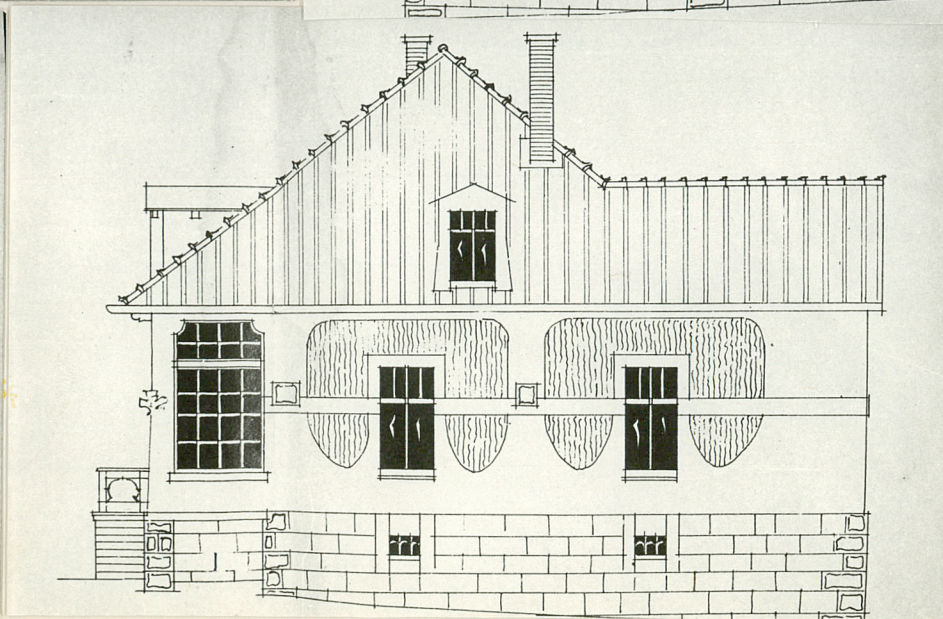
1910 Projekt willi secesyjnej dla p. Juliana Praszyla, autor arch. Roman Bandurski. W tym samym roku, w trakcie realizacji plan nadbudowy I p. wykonali arch. J. Wilczyński i A. Kramarski.
