1. Obiekt

WILLA d. "WÓJTÓWKA"

ZAKOPANE

ul. Chramcówka 33

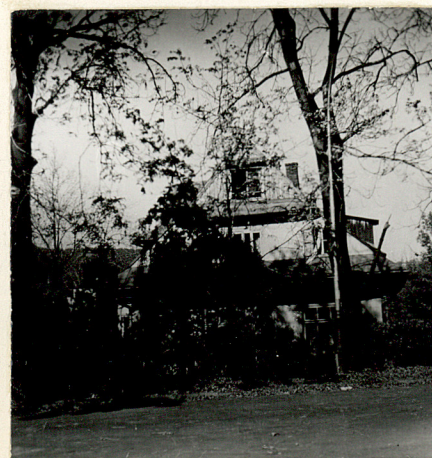
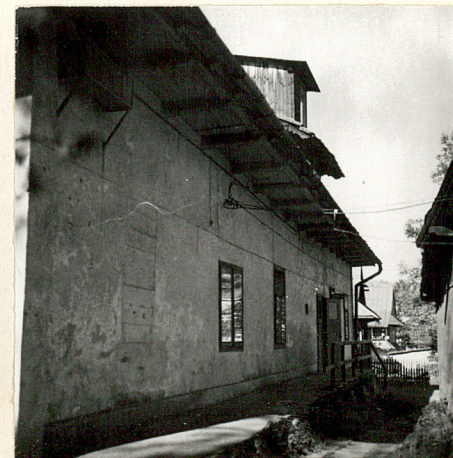
Nieco cofnięta od linii zabudowy, ustawiona po wschodniej stronie ulicy Chramcówki, frontem zwrócona na zachód. Na niskiej, kamiennej podmurówce, drewniana, zrębowa, o ścianach otynkowanych i odeskowanych, pokryta blachą. Na rzucie prostokąta ze zryzalitowaną, obszerną oszkloną werandą pośrodku elewacji frontowej. Układ wnętrza zmieniony, prawdopodobnie pierwotnie dwutraktowy w części północnej i trzytraktowy w południowej. Sień i klatka schodowa pośrodku budynku w trakcie północnym. Budynek parterowy z kondygnacją mieszkalną w strychu, nakryty dachem siodłowym, dwuspadowym. Pod uniesioną połączoną zachodnią-loggia. Nad loggią dwa trójkątne szczyty z okienkami, między nimi mały "wygląd". Również w połaci wschodniej dachu - jeden "wygląd". Szczyty dachów odeskowane i obite listwami pionowo, zwieńczone pazdurami. Szczyty głównego dachu przedzielone strzeszką, pod którą umieszczone okienka. Elewacja frontowa po stronie pd. tynkowana, z pilastrami na narożu. Scianka podokienna werandy ozdobiona ażurowo wycinaną balustradą /dwa serduszka, między nimi kółka i na skrajach gwiazdki czterodzielne i listki/. W części północnej elewacji ganek na dwu słupkach z zastrzałami tworzącymi segmentowe arkady. Takież arkady zdobią loggię na piętrze. Okapy podszalowane. Wypuszczone końcówki płatwi ozdobnie wycięte. Pod werandą w podmurówce dwie półkoliste arkady o łukach obwiedzionych cegłą /zamurowane/. Elewacja północna odeskowana poziomo. Elewacja tylna otynkowana. Wewnątrz podłogi białe i parkiety. Częściowo zachowane stropy belkowe. Schody zabiegowe. Instalacje: wod:kan., el.

Budynek bardzo zaniedbany,

Objąć ochroną konserwatorską.

Remont bieżący.

Po odsłonięciu tybków, możliwe odczytanie pierwotnego układu, który powinien być przywrócony.
