1. Obiekt zabytkowy

Dom, ul. św. Anny 3.

KRAKOW

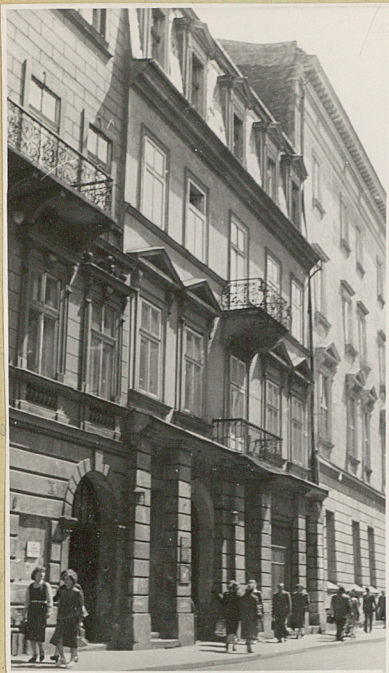
31. Szkic sytuacyjny, plan schematyczny, uwagi opisowe, fotografia

Wbudowany z cegły z fragmentami muru z kamienia ławnego w piwnicach, polychromiony na murze prostokąta. Dwie piwnice z poddaszem mieszkalnym 1886. Dwutraktowy. Piwnice sklepione kolebkowo. Sieni z zejściem od podwórca przejazdem przelotnym sklepionymi łukami kolebkowymi. W głębi blok przejazdu schody, w fornej cz. ~~trzybiego~~ me, rozciągające się ponad sklepionymi sieniami. W klatce schodowej częściowo zachowana balustrada drewniana i podłoga układana w dwie kwadraty nr. XIX. W pomieszczeniach parteru sklepienia kolebkowe z łukami i łukami - kolebkowe. W lokalach I piętra drewno późnoklasykistyczne. Elewacja frontowa 5-osobowa, późnoklasykistyczna. Na parterze boniowanie. W wejściu do sieni portal kamienny zamknięty łukiem kołowym nr. XVIII. Balkon I piętra klasykistyczny, żelazny. Obramienia okien prostokątne, profilowane w tylniku; na I piętrze z trójkątnymi przysółkami na konsolkach.

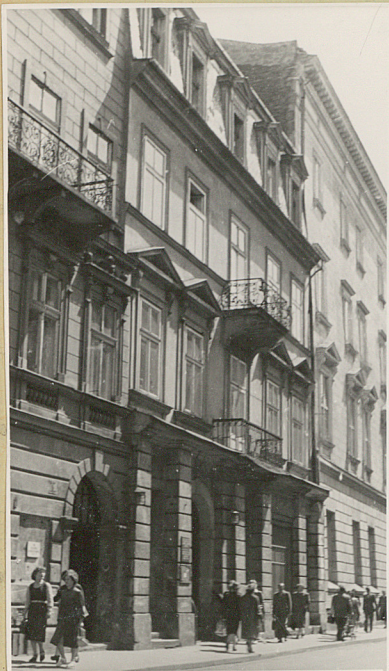
31. Szkic sytuacyjny, plan schematyczny, uwagi opisowe, fotografia

Zbudowany z cegły z fragmentami muru z kamienia ławnego w piwnicach, pokrywany na murze prostokąta. Dwiepiśniony z poddaszem mansardowym 1886. Dwutraktowy. Piwnice sklepione kolebkowo. Sien z rozbitym od podmurca przejazdem przykryta sklepieniami krzyżowo-kolebkowymi. W głębi blok przejazdu schody, w formie cz. ~~trzybiego~~ me, oszklające nie posiada sklepienieu sieni. W klatce schodowej częściowo zachowana balustrada drewniana i podłoga układana w dwie kwadraty m. XIX. W pomieszczeniach parteru sklepienia kolebkowe z łukami i krzyżowo-kolebkowe. W lokalnościach I drewni późnoklasykistyczne. Elewacja frontowa 5-osobowa, późnoklasykistyczna. Na parterze boczny. W wejściu do sieni portal kamieniem krzyżyk w kolumnie koronnym m. XVIII. Balkon I klasykistyczny, żelazny. Oczyszczenia okien prostokątne, profilowane w tylniku; na z trójkątnymi przysółkami na konsolkach.

na balustrada drewniana i podłoga układana w dwie kwadraty m. XIX. W pomieszczeniach parteru sklepienia kolebkowe z łukami i krzyżowo-kolebkowe. W lokalnościach I drewni późnoklasykistyczne. Elewacja frontowa 5-osobowa, późnoklasykistyczna. Na parterze boczny. W wejściu do sieni portal kamieniem krzyżyk w kolumnie koronnym m. XVIII. Balkon I klasykistyczny, żelazny. Oczyszczenia okien prostokątne, profilowane w tylniku; na z trójkątnymi przysółkami na konsolkach.

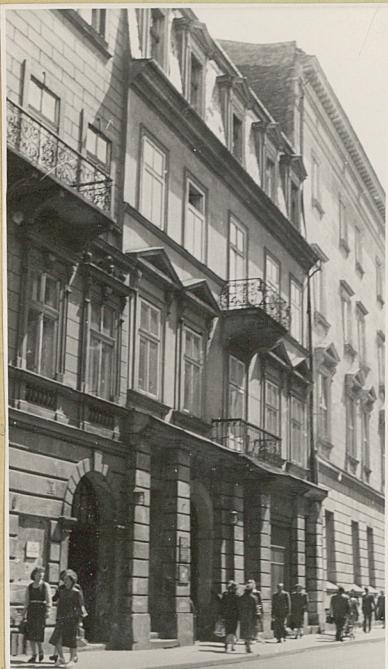
Udostawiany z cegły z fragmenta-
mi muru z kamienia ława-
nego w firnicach, polychromiony
na murze prostokąta. Dwiepietowy
z poddaszem mansardowym 1888.
Dwutraktowy. Firnice szkiepione
kolebkowo. Sieni z mezbym od
podmorca przejazdem przelitya
szkiepieniem korymbo-kolebko-
wym. W głębi blok przejazdu
schody, w pierwszej cz. ~~trzybiego-~~
me, wznijające się ponad
szkiepienie sieni. W klatce
schodowej sekciono zachowa-

na balustradzie drewnianej i podboga ułożonej
na dwie kwadraty nr. XIX. W pomieszczeniach
parten sklepienia kolebkowe z lunetami
i lunetami - kolebkowe. W lokalnościach I piętra
drzwi północnokorynckie. Elewacja frontowa
5-osobowa, północnokoryncka. Na partenie boniowa-
nie. W jejścin do niej portal kamienny zam-
knięty filicem koronowym nr. XVIII. Balkon I piętra
koryncki, żelazny. Obramienia okien
prostokątne, profilowane w tylniku; na I piętrze
z trójkątnymi przysiółkami na konsolkach.
