KRAJOWY OŚRODEK
BADAŃ I DOKUMENTACJI
ZABYTKÓW W WARSZAWIE
KARTA EWIDENCYJNA ZABYTKÓW
ARCHITEKTURY I BUDOWNICTWA

13199

KAMIENICA przy ul. AUGUSTIAŃSKIEJ 15/ PIEKARSKIEJ 1

KRAKÓW

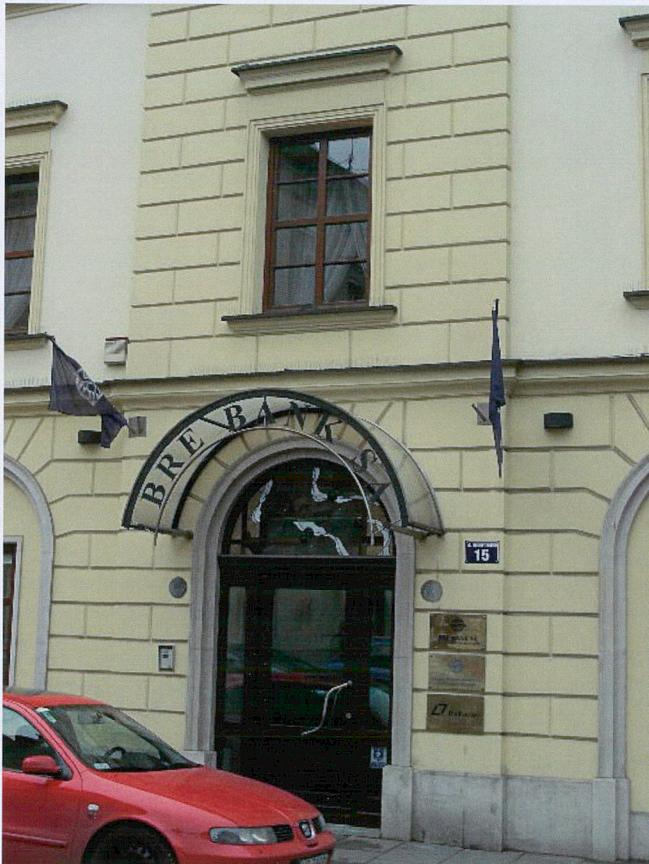
Fot. 1

1. ryzalit elewacja frontowa
2. otwór okienny I piętro elewacja frontowa
3. otwór okienny II piętro elewacja frontowa
4. brama elewacja boczna
