1439/2 PROBOSTWO KOŚCIOŁA ŚW. ANNY

3. Miejscowość
KRAKÓW

11 Zdjęcia, plan sytuacyjny, rzuty

4. Adres
ul. Św. Anny 11/13

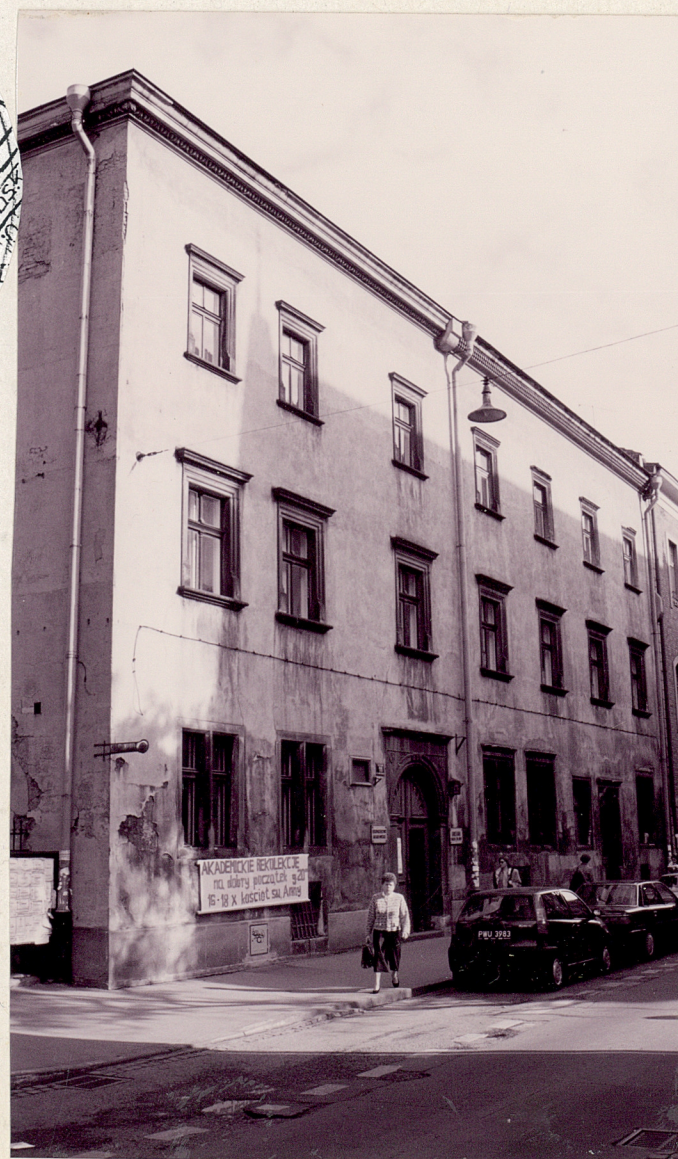
Elewacje. Fasada (elewacja pd. budynku frontowego, od strony ul. Św. Anny) - 3-kondygnacyjna, 7-osiowa, tynkowana. Zamknięta od góry profilowanym gzymsem, zdobionym w 3 osiach od strony zach. (d. probostwo) motywem wolich oczu, a w 4 osiach od strony wsch. (d. wikarówka) ornamentem geometrycznym.

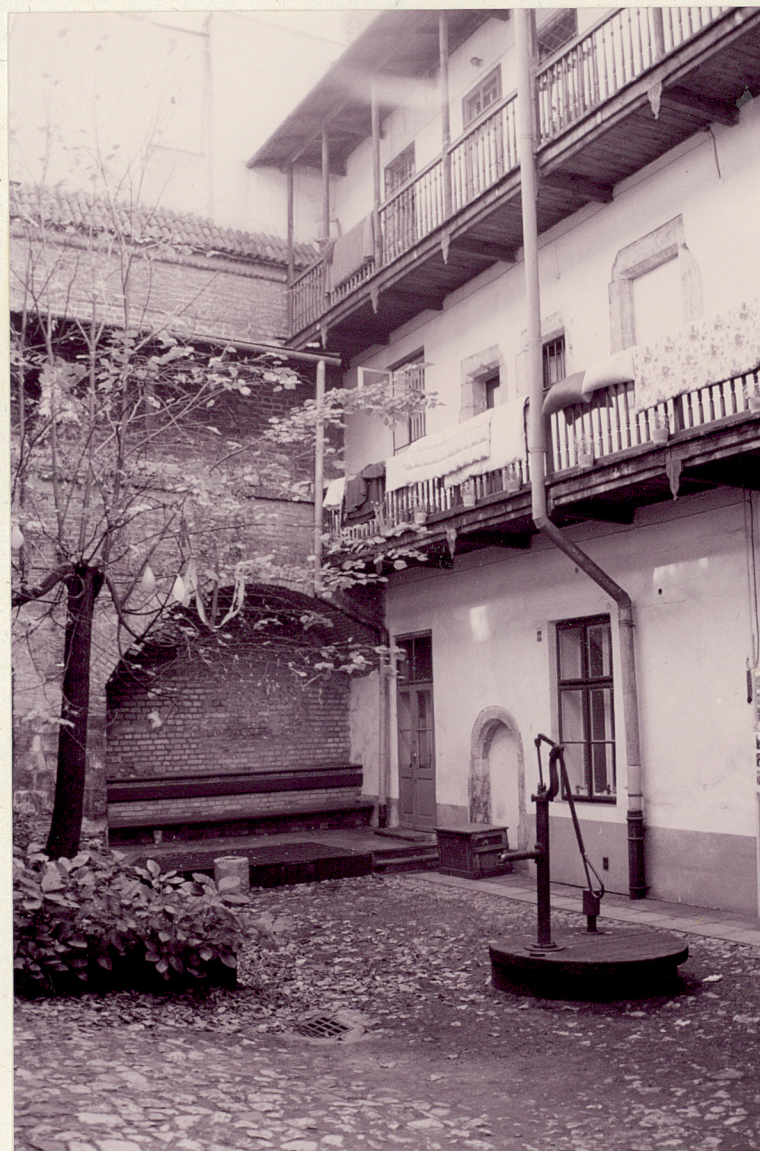
podwórze; elewacja tylna
i ganek
