KARTA EWIDENCYJNA ZABYTKÓW  
ARCHITEKTURY I BUDOWNICTWA

13213

DOM TOWARZYSTWA UBEZPIECZEŃ WZAJEMNYCH ob. ZESPÓŁ SZKÓŁ

ul. Basztowa 6-8

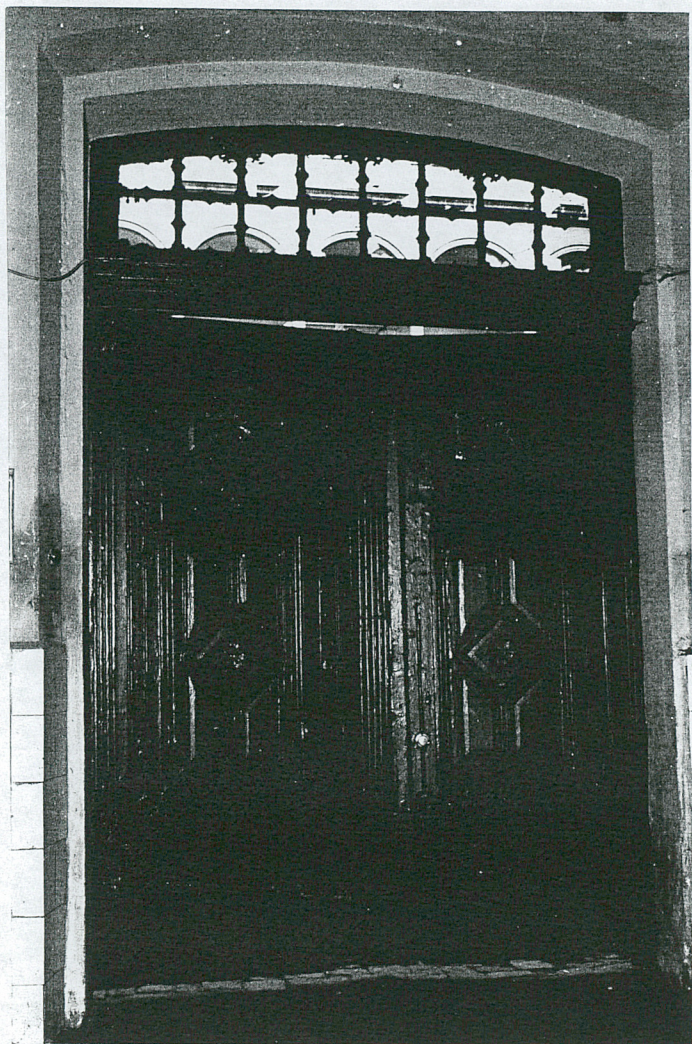
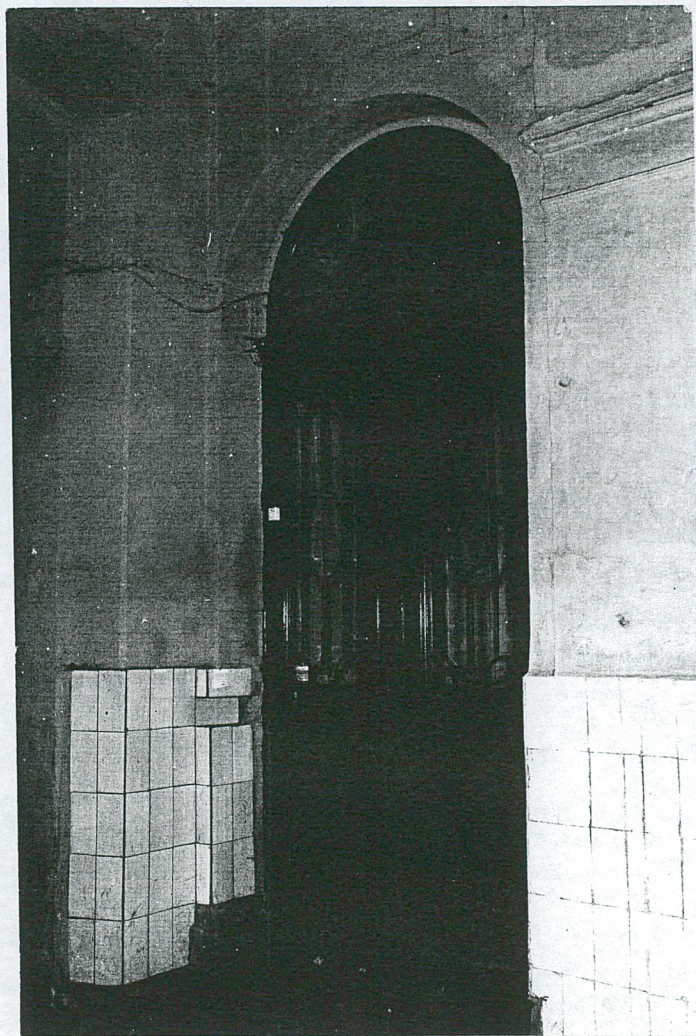
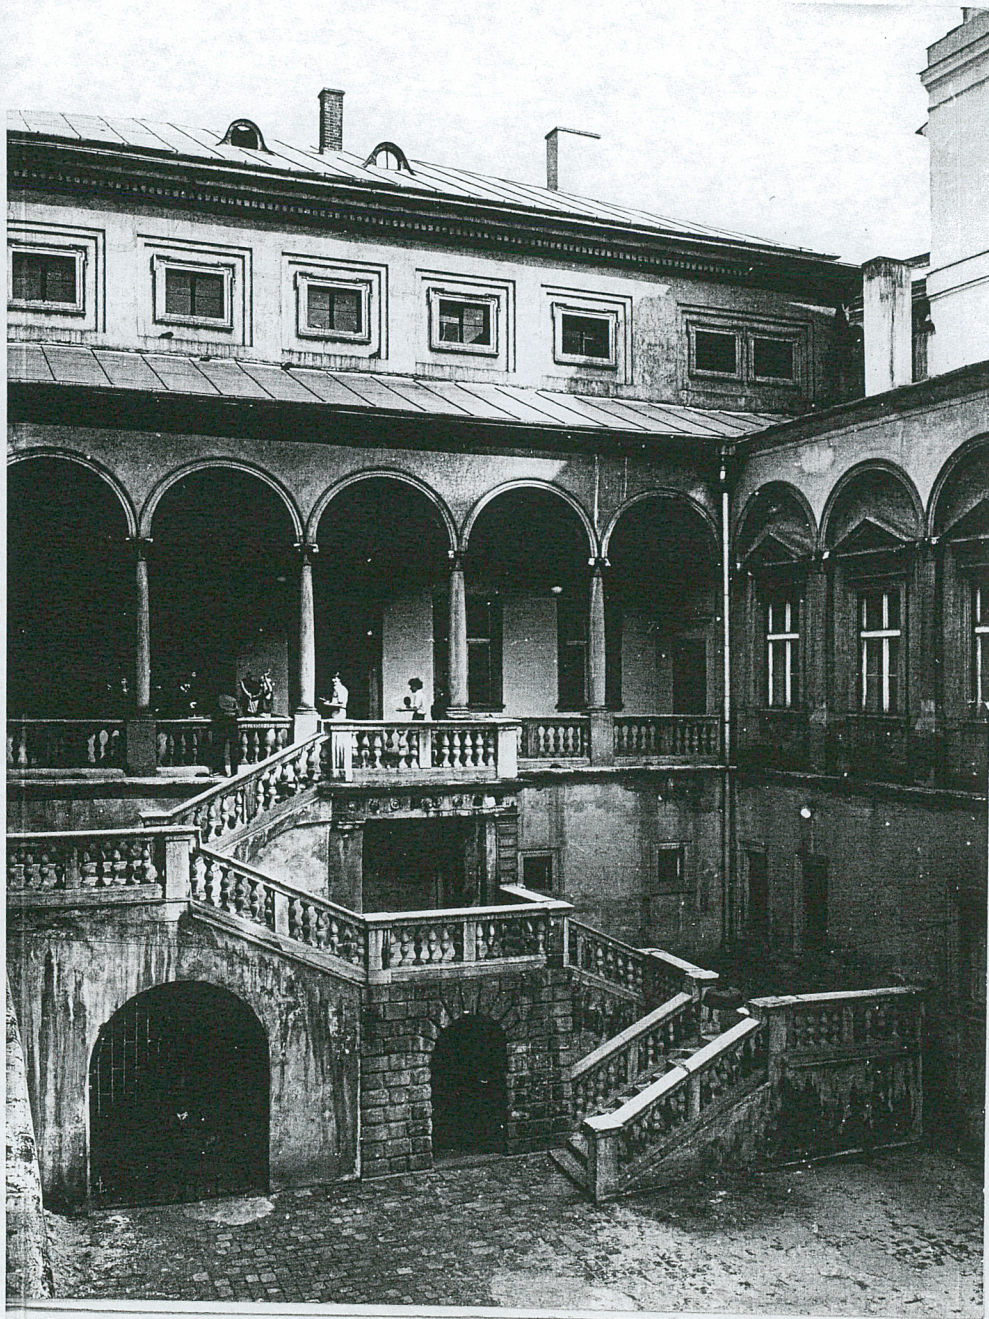
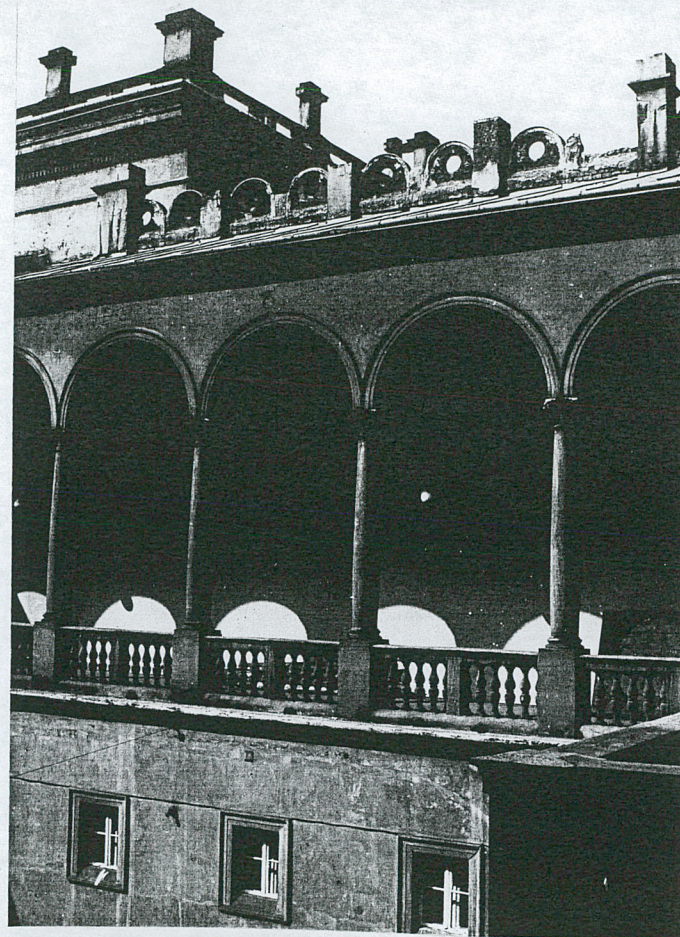
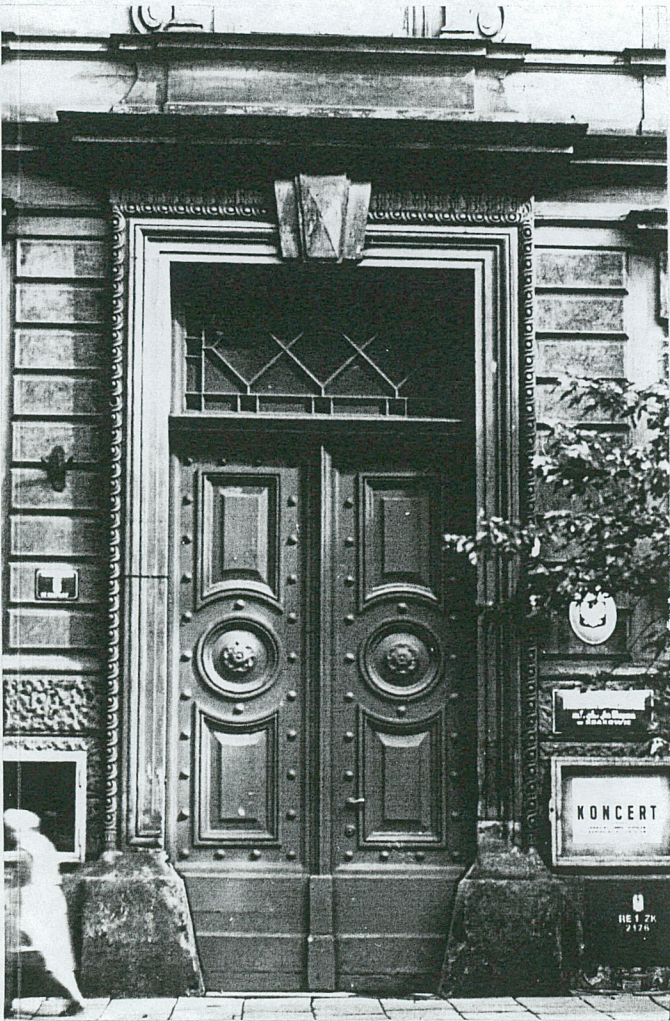
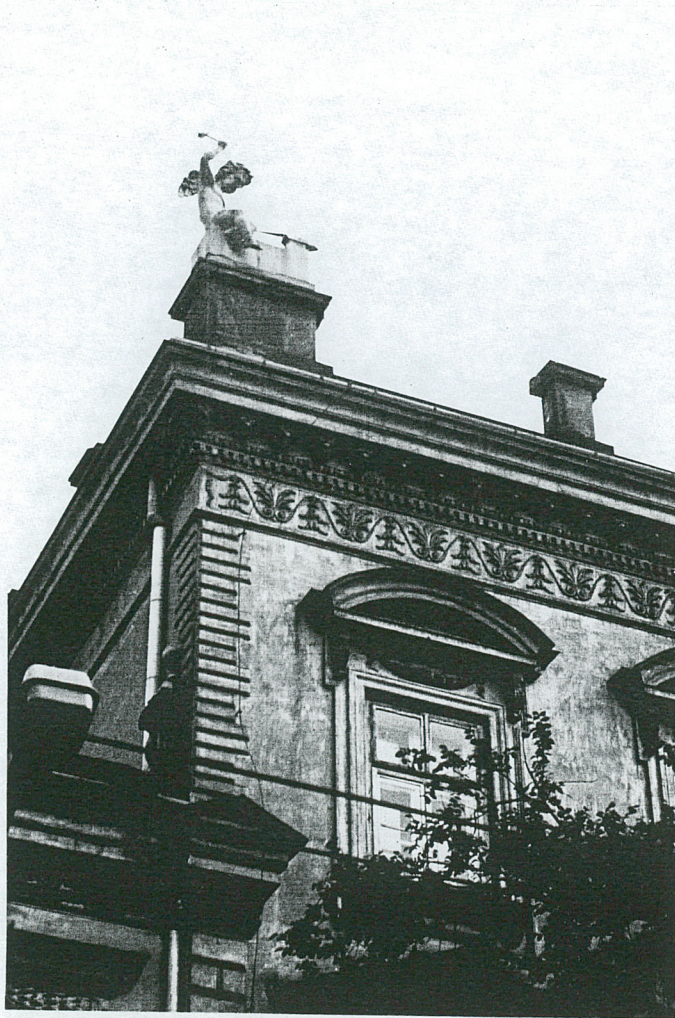
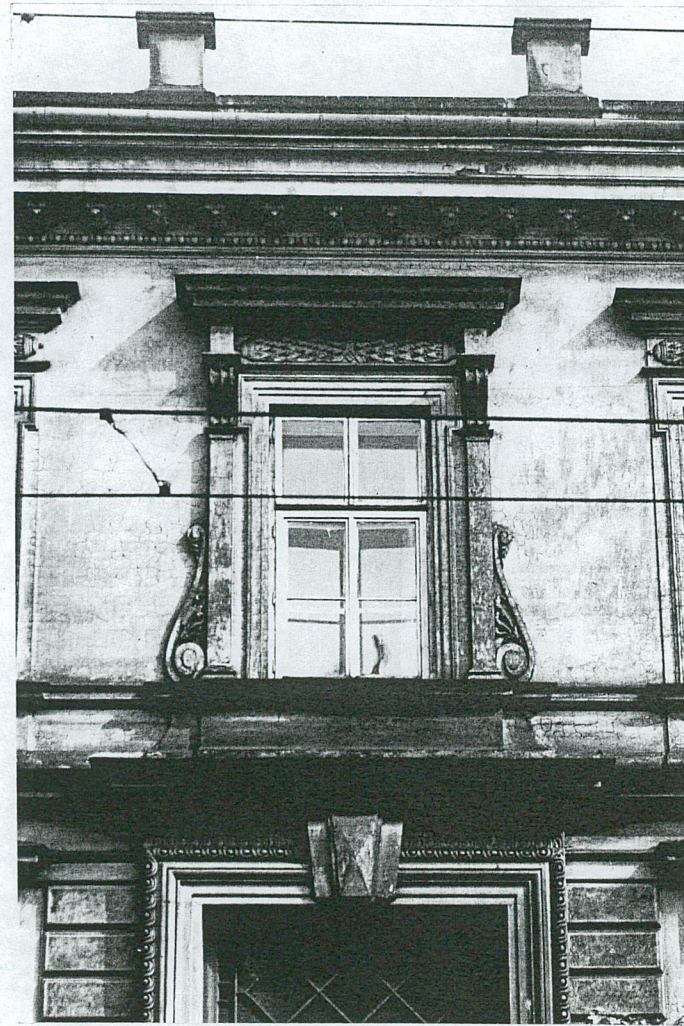
KRAKÓW, ul. Basztowa 6-8.

Stan aktualny 1981 r.: fasada, brama, okno I p., rzeźba putta ze zwieńczenia, widok dziedzińca, drzwi wejściowe do bud. sali posiedzeń, klatka schodowa budynku front. w części "redk.", balustrada schodów, okno w skrzydle zach., brama podwórzowa, drzwi w sieni skrzydła zach., piec na 1p. bud. frontowego. Wystrój wnętrz budynku sali posiedzeń /westybul, duża sala, dekoracje sufitów, drzwi/.

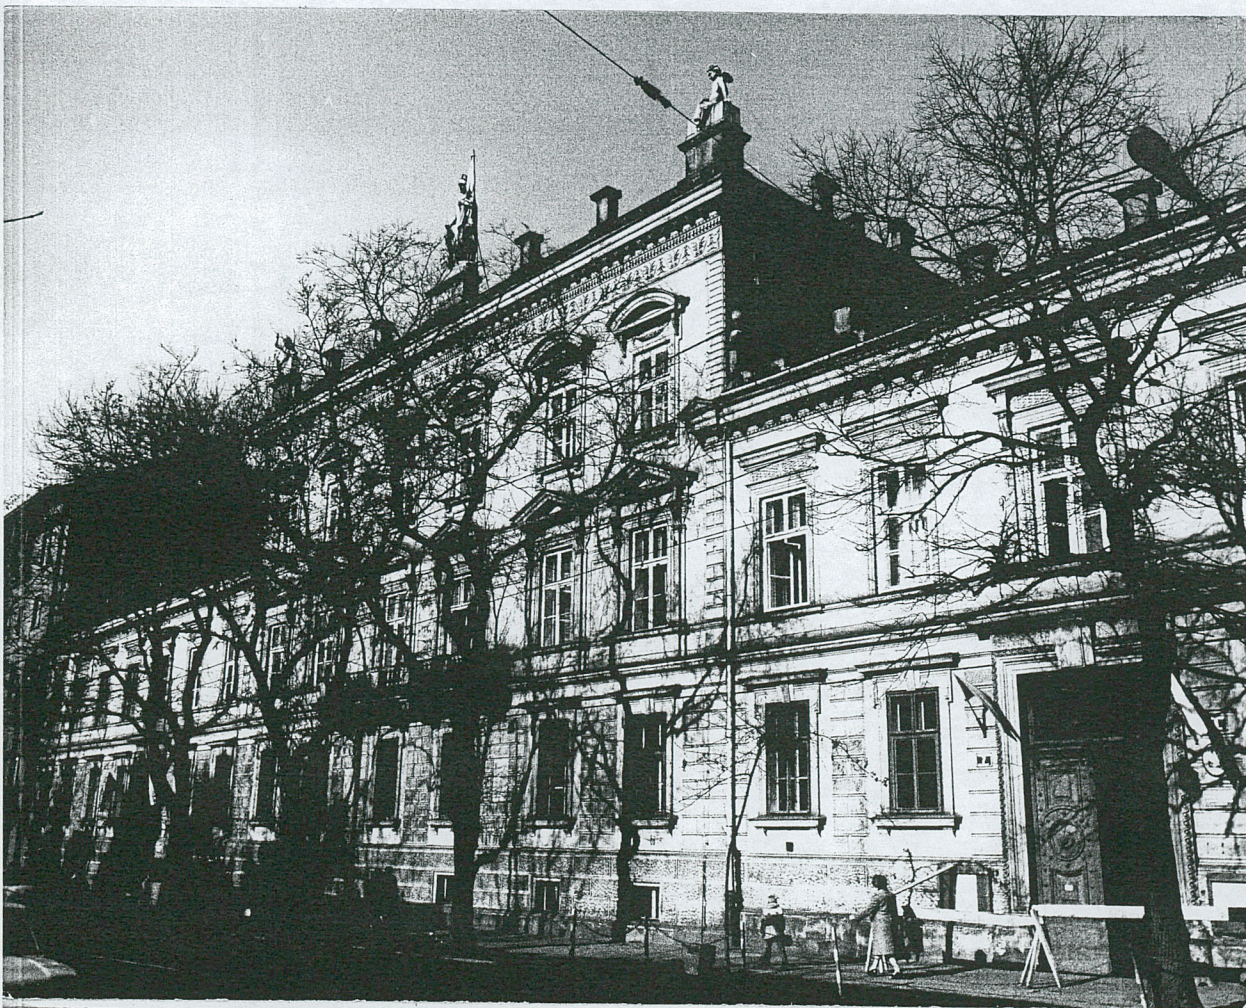
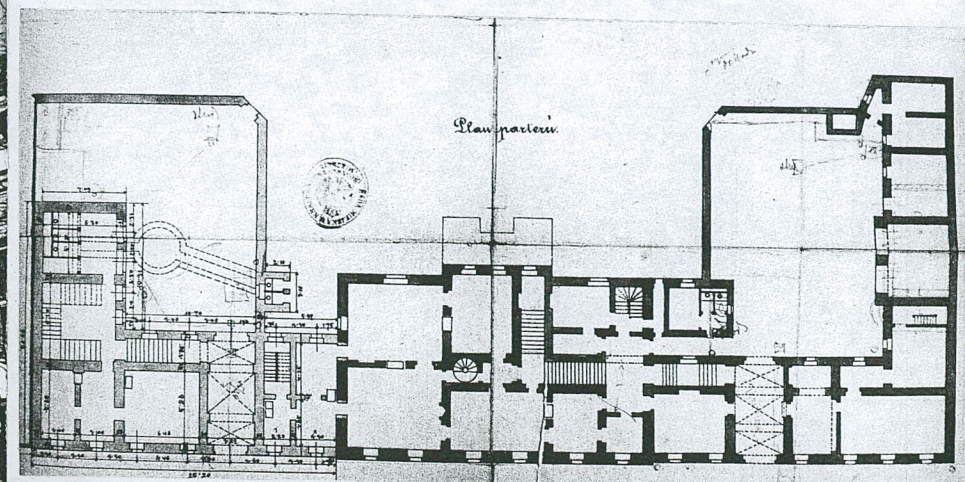
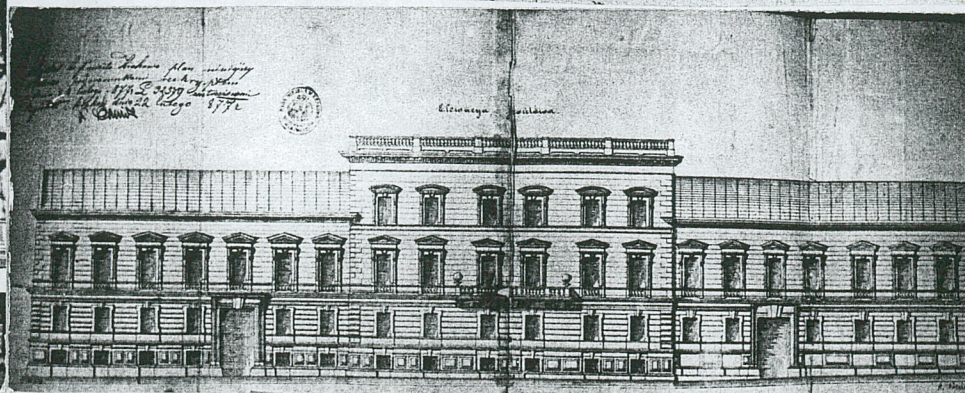
Archiwalia: projekt F. Pokutyńskiego, 1877 r./rzut, fasada/.
