KOŚCIÓŁ p.w. BOŻEGO MIŁOŚTERDZIA

1624-29
1905-06

K R A K Ó W

11. Zdjęcia, plan sytuacyjny, rzuty

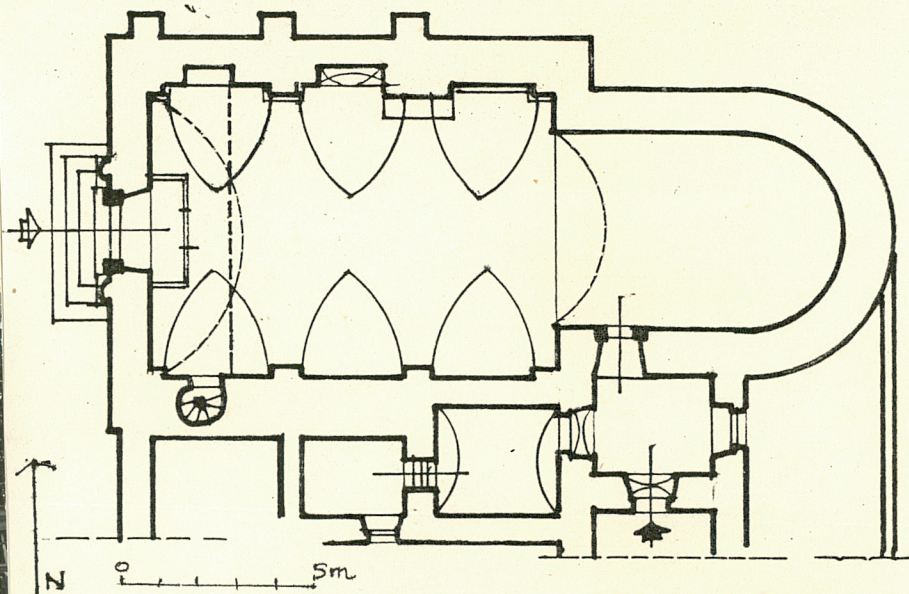
Rzut w pos. parteru 1:200

Kościół orientowany. Jednonawowy. Z prezbiterium zamkniętym od wsch.półkoliście.

Nawa wzniesiona na rzucie prostokąta, trzyprzęskłowa. Nakryta sklepieniem kolebkowym z lunetami. Prezbiterium węższe od nawy, prostokątne, zamknięte od wsch. półkoliście, nakryte sklepieniem kolebkowym z płytkami lunetami. W przęśle zach. nawy rozpięty chór muzyczny wsparty na parze drewnianych słupów o kwadratowych rzutach. Zakrystia z wejściem z prezbiterium, usytuowana po str. pd. w obrębie prebendy. Kościół dostępny przez wejście w fasadzie i z budynku prebendy poprzez zakrystię.
