1. Obiekt zabytkowy

Dom, ul. Krzyża 23, Wikarówka kość. św. Krzyża.

KRAKÓW

XIV

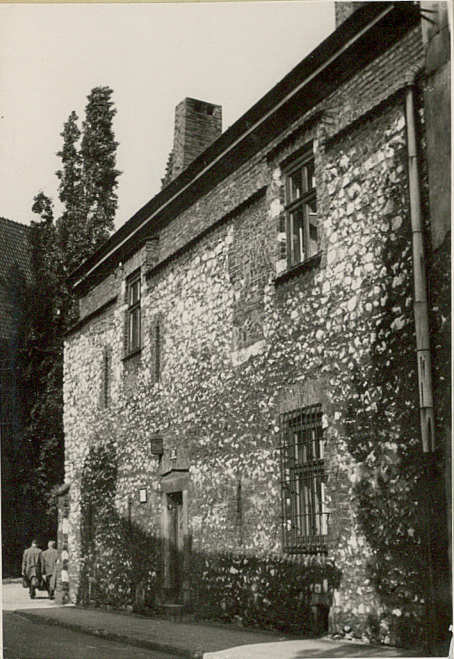
31. Szkic sytuacyjny, plan schematyczny, uwagi opisowe, fotografia

murawy z kamienia ławnego i cegły. Zbudowany na planie trapezu. Jednostkowy, dwukondygnacyjny, podpiwniczony, piwnice sklepione kolebkowo. Szczyty jednostkowe zachowane z por. w. III. Kieracja fontana dwukondygnacyjna z 5 gotyckimi żłobkami typu szczelinozowego. Ściany niejednolitej grubości z odsadkami kryte dachówką. Kieracja tylna pionowa o nieregularnych ścianach. Dach łamany, polski, dwuspadowy,

niemotliwe gontowy.
Halamaryna łos.

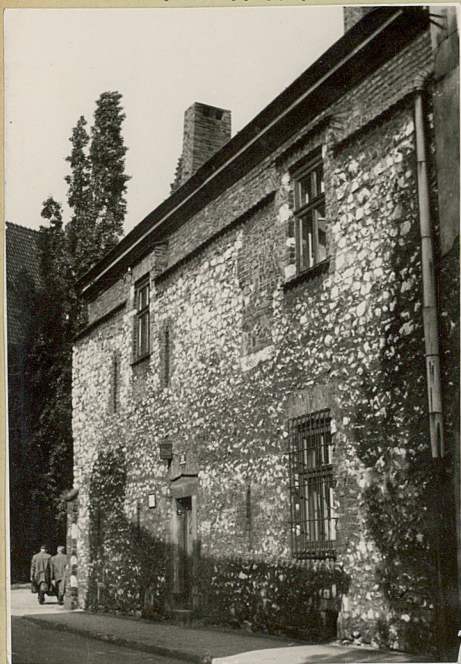
31. Szkic sytuacyjny, plan schematyczny, uwagi opisowe, fotografia

murowany z kamienia ławnego
i cegły. Zbudowany na planie tra-
pezu. Jednostkowy, dwukondygnacyjny,
podpiwniczony, piwnice sklepione
kolebkowo. Szczyt jednostkowy
zawieszony 2 pos. w. III. Kieracja
fontana dwukondygnacyjna z 5 gólc-
kami. Kierownik tym kierowni-
czego. Lur niejednolitej grubo-
ci z odsadkami kryje dachówki.
Kieracja tymczasowa z
nieregularnymi piach. Dach
kamień, piasek, impregnacja.

niemożliwe gątowny.
Halamaryna kles.
