KARTA EWIDENCYJNA ZABYTKÓW ARCHITEKTURY I BUDOWNICTWA

1444/1
KOŚCIÓŁ ŚW. MIKOŁAJA

2 poł. XII w., 4 ćw. XIII w.

KRAKÓW

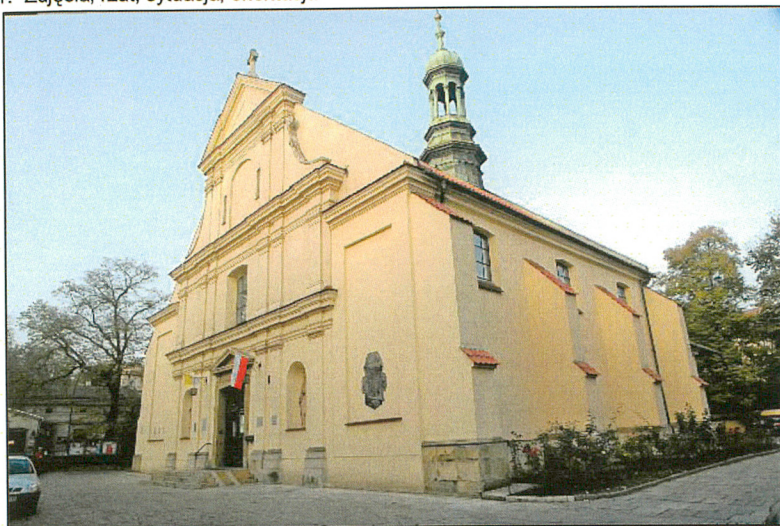
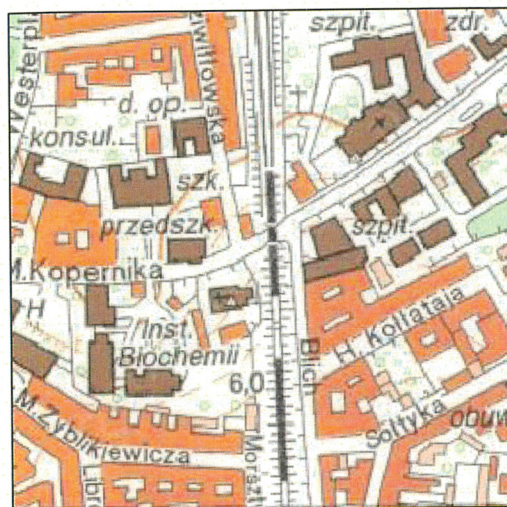
11. Zdjęcia, rzut, sytuacja, orientacja

Sytuacja: kościół usytuowany na terenie historycznej dzielnicy Krakowa Wesołej, równolegle do pd. pierzei ulicy Kopernika. Teren przykościelny mocno przekształcony przez budowę nasypu kolejowego oraz zabudowę szpitala uniwersyteckiego. Teren ogrodzony kamiennym niewysokim murem z żeliwną balustradą, z segmentami oddzielonymi filarami. Na terenie przykościelnym ustawiona XIV-wieczna kamienna latarnia umarłych, przeniesiona z dziedzińca szpitala św. Walentego na Kleparzu w roku 1871. Materiał i konstrukcja: murowany z cegły oraz kamienia łamanego i ciosu, użytego w fundamentach i cokole. Tynkowany. Nawy boczne nakryte sklepieniem krzyżowym, nawa główna i prezbiterium sklepieniem kolebkowym z lunetami, zakrystia południowa i wschodnia kolebkowym. Skarbiec nakryty sklepieniem nieregularnym o charakterze kolebkowego z niesymetrycznymi lunetami. Schody na chór, kręcone o konstrukcji drewnianej. Dach nad korpusem nawowym i prezbiterium dwuspadowy, o wspólnej kalenicy o tradycyjnej konstrukcji więźby dachowej.

Rzut: kościół orientowany, korpus trzynawowy. Nawa środkowa znacznie szersza od naw bocznych, trzyprzęsłowa. Nawy boczne niesymetryczne. Nawa pd. trójprzęsłowa, nawa pn. złożona z 2 i pół przęsła. Prezbiterium silnie wydłużone, o szerokości i wysokości niemal równej szerokości nawy głównej, czteroprzęsłowe, zakończone wielobocznie. Do prezbiterium na przedłużeniu nawy pn. dobudowana od wschodu kwadratowa zakrystia i skarbiec o nieregularnym kształcie, zbliżonym do prostokąta. Od strony pd. do prezbiterium przylega druga zakrystia z kruchtą od strony wschodniej. Obie zakrystie poprzedzone kamiennymi, zewnętrznymi schodami.

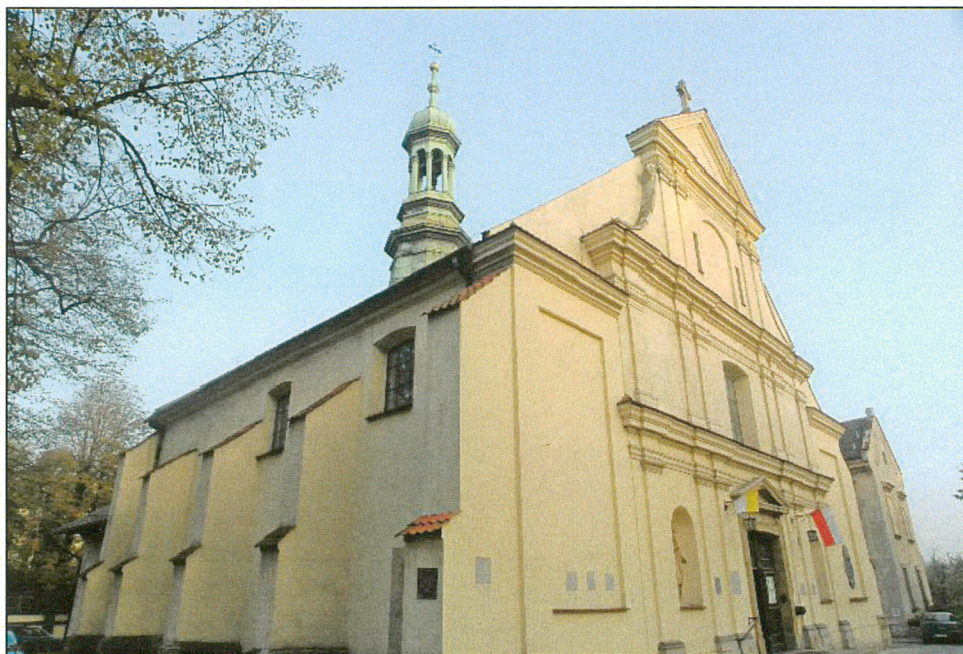
Fot. 1

- 1.fasada
- 2.elewacja południowa w obrębie nawy
- 3.elewacja południowa widok od strony prezbiterium
- 4.elewacja południowa w obrębie prezbiterium
- 5.elewacja północna -prezbiterium
- 6.elewacja północna widok od strony prezbiterium
- 7.portal główny
- 8.elewacja wsch prezbiterium, grupa „Ukrzyżowania”
- 9.latarnia umarłych na dziedzińcu przed kościołem
- 10.nawa główna
- 11.stalle
- 12.prospekt organowy

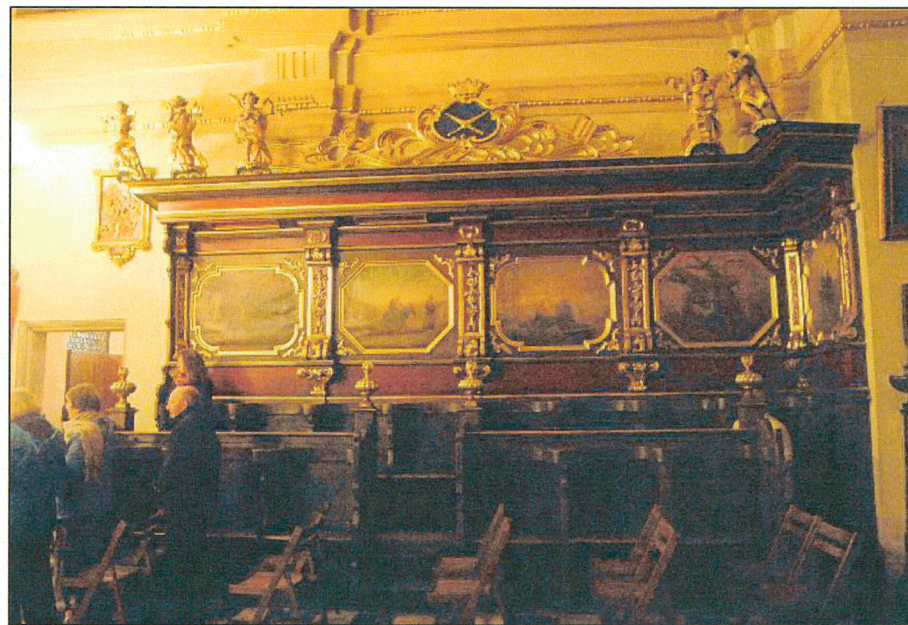
Fot. 11

Wyposażenie: późnogotycki pentaptyk z XV wieku ze sceną Koronacji Matki Boskiej, przeniesiony z kościoła Św. Gertrudy na początku XIX w.; wczesnorenesansowy obraz Madonny ze świętymi Wojciechem i Stanisławem; brązowa chrzcielnica z 1536 oraz stalle z herbem UJ.
