1. Obiekt

WIKARÓWKA

w zespole kościoła par.p.w.św.Mikołaja

K R A K Ó W

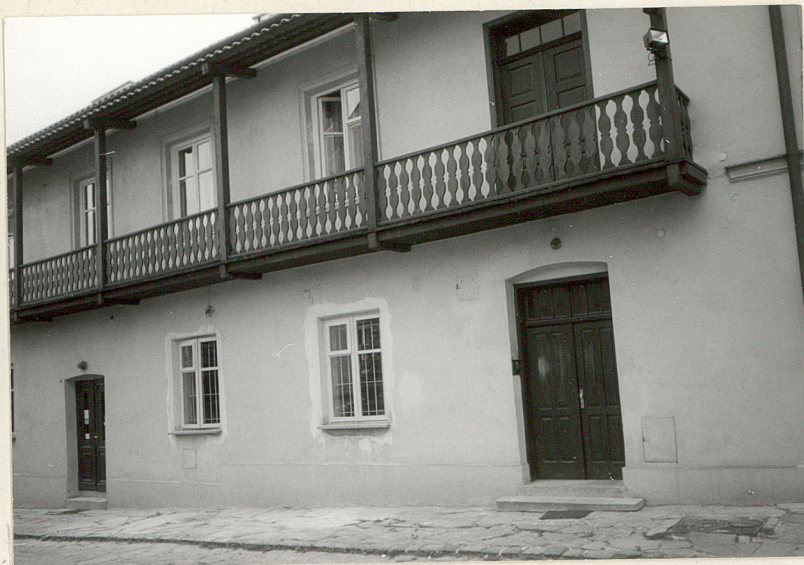
Elewacja frontowa ośmiosiowa; osie wyznaczone przez otwory okienne i drzwiowe, po stronie północnej o odmiennym od pozostałych rytmie, przesunięte ku narożnikowi. Lico elewacji gładkie, z wyodrębnionym w przyziemiu cokołem przebiegającym schodkowo, o zróżnicowanej wysokości. Dekoracja ograniczona do horyzontalnego podziału kondygnacji profilowanym gzymsem i zwieńczenia ściany szerszym gzymsem koronującym; okna piętra ujęte profilowanymi opaskami. Przy tylnej ścianie wikańki dobudówki należące do sąsiedniej posesji.

fragment elewacji frontowej

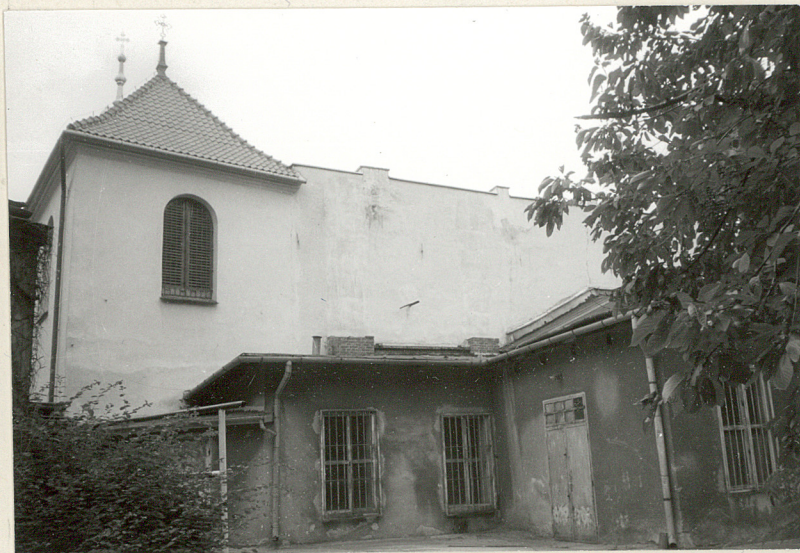
elewacja tylna

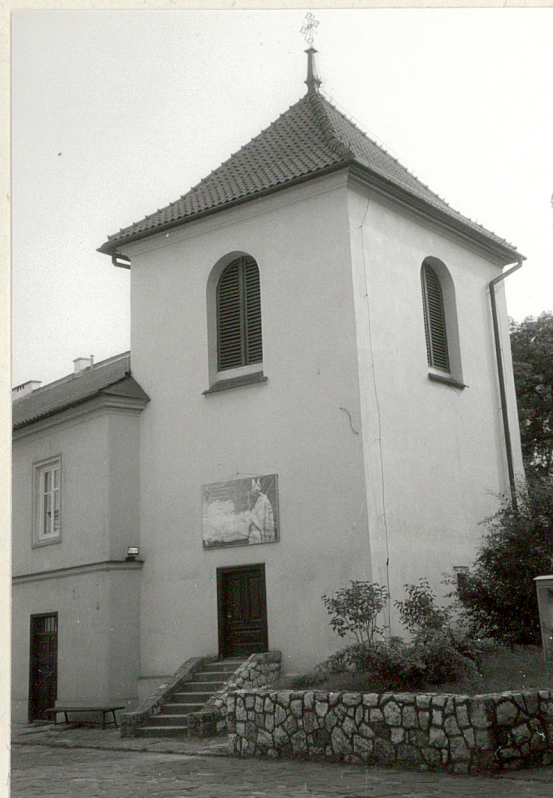
Dzwonnica wzniesiona na rzucie prostokąta wydłużonego na osi wschód - zachód, z wejściem od wschodu poprzedzonym schodami. W kształcie wieży o prostych, pionowych ścianach, nakrytej dachem namiotowym, czterospadowym. Wnętrze trzykondygnacyjne. Na poziomie I-II kondygnacji jednoprzestrzenne wnętrza użytkowe /składziki/, poziom III kondygnacji wypełnia konstrukcja nośna trzech dzwonów.

Elewacje dzwonnicy gładkie, pozbawione detalu architektonicznego i wystroju, zamknięte górą szerokim, profilowanym gzymsem koronującym. W elewacji frontowej wyodrębniony cokół wyrównujący spadek terenu, z wejściem w osi środkowej /wzdłuż elewacji bocznej, północnej podwyższenie poziomu uformowanego na kształt tarasu, obejmującego całość narożnika działki, dawniej zabudowanego/. Elewacja boczna, północna ożywiona małym okienkiem w przyziemiu, umieszczonym osiowo. W kondygnacji górnej, trzy ściany dzwonnicy przeprute dużymi otworami głosowymi.

dzwonnica

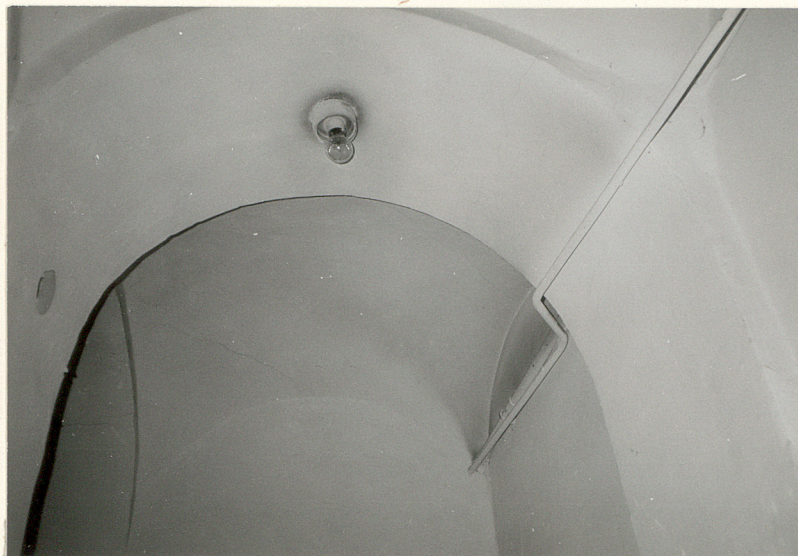
sklepienie klatki schodowej
wikarówki

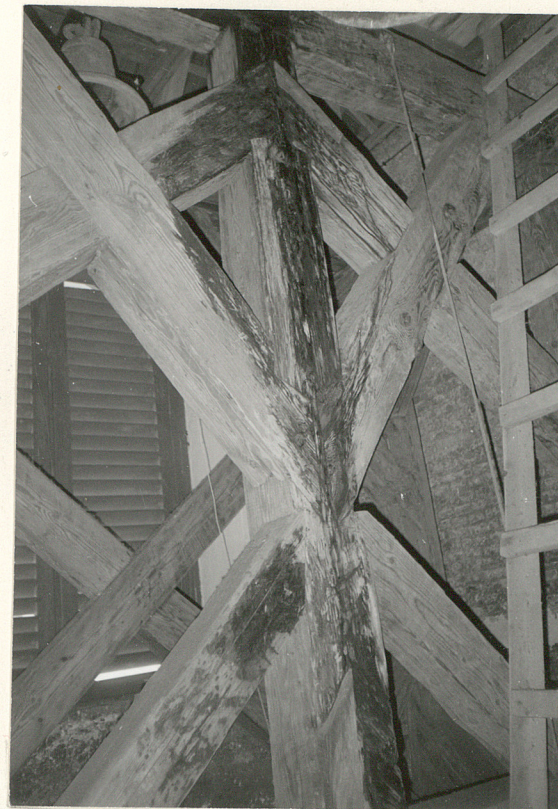
Zbudowana z cegły. Ściany zewnętrzne i wewnętrzne do II - kondygnacji potynkowane. Wewnątrz samodzielna konstrukcja nośna dzwonów, drewniana, z ostrokrawężnych belek o znacznym przekroju, łączonych zaciocami ciesielskimi i kołkowana. W kondygnacji I-II wsparta na czterech słupach, w kondygnacji III, najwyższej, konstrukcja dziewięciosłupowa, usztywniona krzyżami św. Andrzeja i wzmocniona zastrzałami. Wnętrza na poziomie parteru i piętra nakryte stropami belkowymi z powałami; więźba dachowa osłonięta deskowaniem. Wiązanie dachowe drewniane /widoczne fragmentarycznie/. Pokrycie dachu z dachówki ceramicznej, esówki. W przyziemiu posadzka ceramiczna, w pomieszczeniu II-kondygnacji, dostępnej drewnianymi schodami drabiniastymi - podłoga deskowa. Otwory okienne i otwór drzwiowy rozglifione ku wnętrzu. Otwór drzwiowy o wykroju prostokątnym, zaopatrzony w stolarkę jednoskrzydłową, płycinową, profilowaną, otwory okienne - głosowe, o wykroju prostokątnym, zamknięte górą półkoliście, o stolarce w typie dwuskrzydłowych, ażurowych okiennic żaluzjowych. W kondygnacji parteru prostokątny otwór zabezpieczony po stronie zewnętrznej kratą, od wewnątrz przesklepiony odcinkowo, osłonięty stolarką dwuskrzydłową, czterokwaterową.

fragment konstrukcji nośnej
dzwonów
