1. Obiekt zabytkowy

Bożnica Wysoka, ul. Józefa nr. 38

KRAKÓW

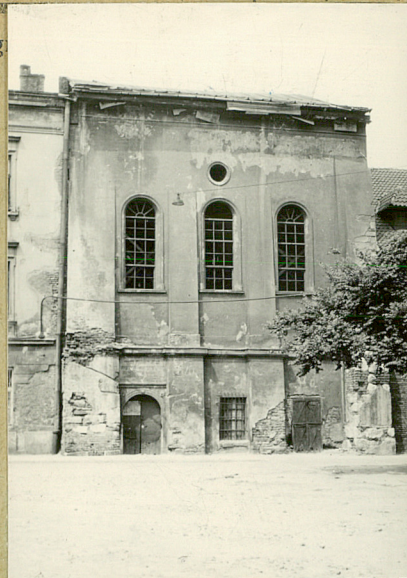
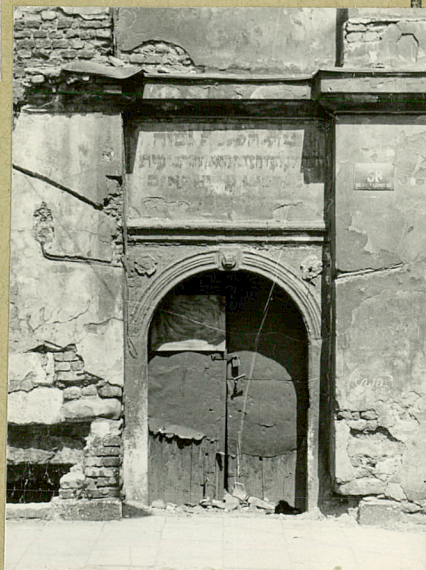
29. Fotografie

Budynek murowany, piętrowy, zeszkarpowany o kondygnacjach wydzielenych gzymsem profilowanym. Okna w półkolistych rozglifionych na zewnętrznych wystawkach. Słupki sklepienie kolebkowo żelbetonowymi. Na piętrze sala sklepienie kolebkowo żelbetonowymi na parterach.
