## KARTA EWIDENCYJNA ZABYTEKÓW ARCHITEKTURY I BUDOWNICTWA

SYNAGOGA TEMPEL

1860-1862 r., 1868 r.

KRAKÓW

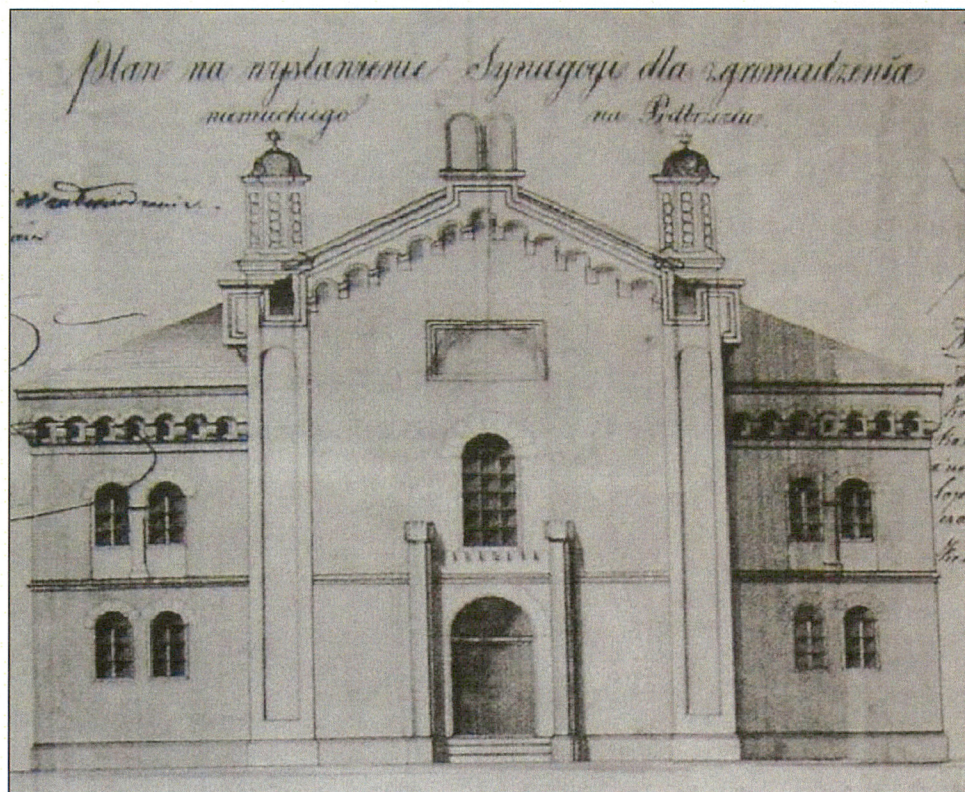
Fasada synagogi na projekcie Ignacego Hercoka, 1860
