DOM MIESZKALNY /KAMIENICA Z OFICYNAMI/

KRAKÓW

ul. Bonerowska 6

Dom Mieszkalny/kamienica/
ul. Bonerowska 6

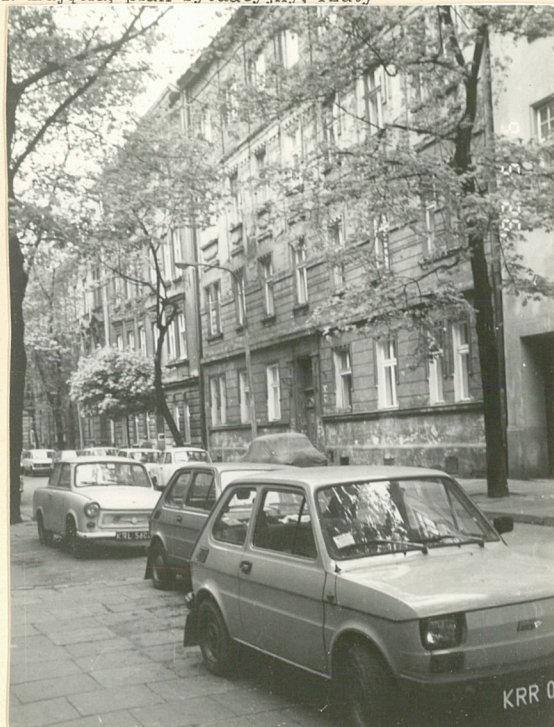
11. Zdjęcia, plan sytuacyjny, rzuty

autor zdjęć Janina Dzik
data wykonania 6 05 1992
miejsce przechowywania negatywów PSOZ O/Kraków
