1. Obiekt zabytkowy

Dom, ul. Bracka nr 4.

KRAKÓW

## 31. Szkic sytuacyjny, plan schematyczny, uwagi opisowe, fotografia

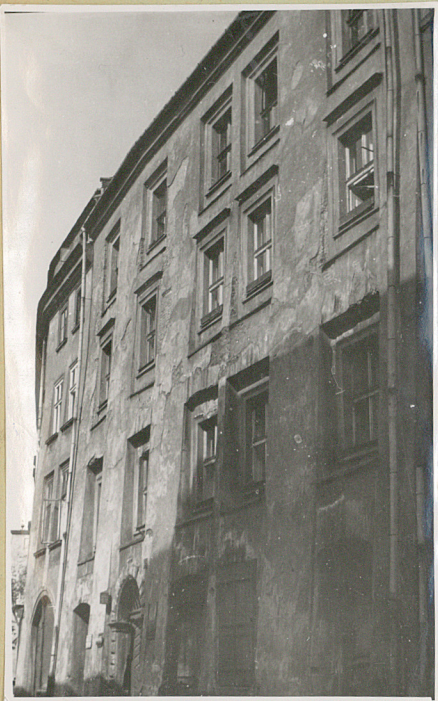
Stworzony z cegły, piwnice  
cz. z kamienia łamanego,  
potynkowany. Na rzucie podko-  
try, korpus dwustronny, skrzydła  
jednostronne, dwustronny,  
cz. podpiwniczony. Piwnice  
sklepione kolebkowo. Na par-  
terze sienie prostokątna skle-  
piona kolebkowo z luneta-  
mi oraz trzy pomieszcze-  
nia sklepione kolebkowo.

W skrzydle pn-wsch. pomieszcze-  
nia sklepione kolebkowo  
z lunetami. Klatka scho-  
dowa od strony pn.

drubiegowa o sklepieniach żaglastych. Elewa-  
cja od ulicy pięcioramienna, okna rozmieszczone  
nieregularnie, oszkarpowana. Portal do sieni ka-  
mienny, łamany w. XVII, w nim drzwi  
klepkowe i krata w suknie 1 poł. XIX w. Obramienia  
okien I piętra profilowane. Elewacja od podwór-  
za z gankami drewnianymi wspartymi  
na konsolach ok. poł. w. XIX. Stolarzka cz. klamczy-  
tych, poł. w. XIX. Posadzka w klatce schodowej  
kamień w. XIX. W kilku pokojach na I i II  
piętrze parkiety w. XIX.

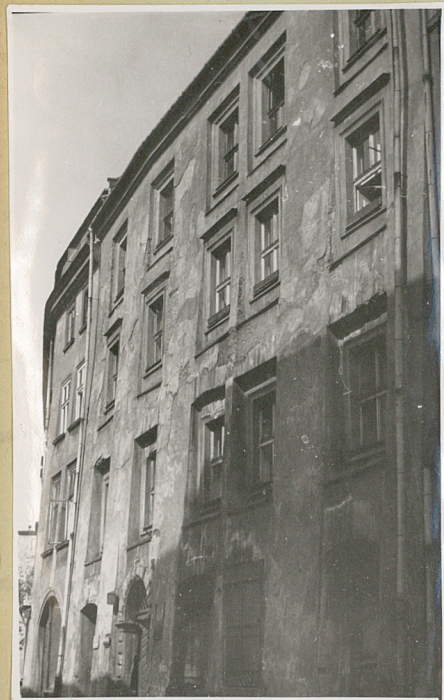
31. Szkic sytuacyjny, plan schematyczny, uwagi opisowe, fotografia

Skudowany z cegły, piwnice  
cz. z kamienia łamanego,  
półpiwniczny. Na rzucie podko-  
sty, korpus dwustronny, skrzydła  
jednostronne, dwustronny.  
cz. podpiwniczony. Piwnice  
sklepione kolebkowo. Na par-  
terze sienie prostokątna skle-  
piona kolebkowo z luneta-  
mi oraz trzy pomieszcze-  
nia sklepienie kolebkowo.

W skrzydle pn-wsch. pomiesze-  
nia sklepienie kolebkowo  
z lunetami. Klatka schodowa  
od strony pn.

dwubiegowa o sklepieniach żaglastych. Elewa-  
cja od ulicy piętrowa, okna rozmieszczone  
nieregularnie, oszkarpowana. Portal do sieni ka-  
mienny, bonionowy w. XVII, w nim drzwi  
klepkowe i krata w tuku 1 poł. XIX w. Obramienia  
okien I piętra profilowane. Elewacja od podwór-  
za z gankami drewnianymi wspartymi  
na konsolach ok. poł. w. XIX. Stolarzka cz. klasycy-  
styczna, poł. w. XIX. Posadzka w klatce schodowej  
kamień w. XIX. W kilku pokojach na I i II  
piętrze parkiety w. XIX.
