1. Obiekt zabytkowy

Dom, ul. Bracka nr. 10

KRAKÓW

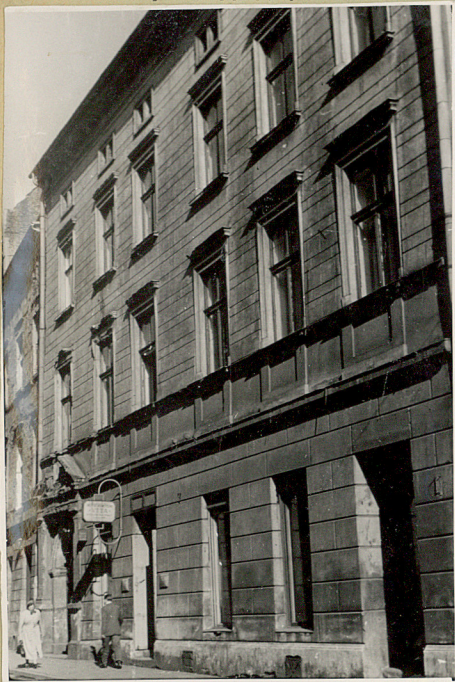
Wzniesiony z cegły, piwnice z kamienia łamanego, potynkowany. Na rzucie prostokąta, trójkątny, dwupiętrowy, podpiwniczony. Piwnice na mównych poziomach. W jednej z piwnic sklepienie z kamienia łamanego, ~~sklepienie~~ kolebkowe o łuku zaokrąglonym, zapewne w. XV; w pozostałych częściach piwnic sklepienia kolebkowe w. XVI. Na parterze sien' przełotowa

sklepienia kolebkowe. W pomieszczeniach sklepienia kolebkowe i żaglaste. Klatka schodowa trójbiegowa, na II p. dwubiegowa. Elewacja rektoryjna, oszkarpowana z drewnianymi gankami drewnianymi. Dach pulpitowy kryty blachą, z wysuniętym okapem na drewnianych konsolkach. Dzwonikowe w. XIX.

W pomieszczeniach sklepienia kolebkowe i żaglaste. Klatka schodowa trójbiegowa, na II p. dwubiegowa. Elewacja rektoryjna. Portal do sieni kamieniany o łuku półkolistym (w kluczu h. Abdank) ujęty w pilastny toskański. Obramienia okien profilowane, z gzymsami uadłkowymi. Elewacja od podwórza oszkarpowana, jedna z łuków rektoryjnych. W piwnicach portale kamienne: 1-2. ostrołukowe, łukowe w. XV. 3. o wykroju trójkąt, profilowany, umieszczony w. XV/XVI. 4-6. o łuku półkolistym, łukowe w. XVI.
