1. Obiekt

WILLA "MARYA" (OB. "PORAJ")

2. Czas powstania  
1892

3. Miejscowość  
ZAKOPANE

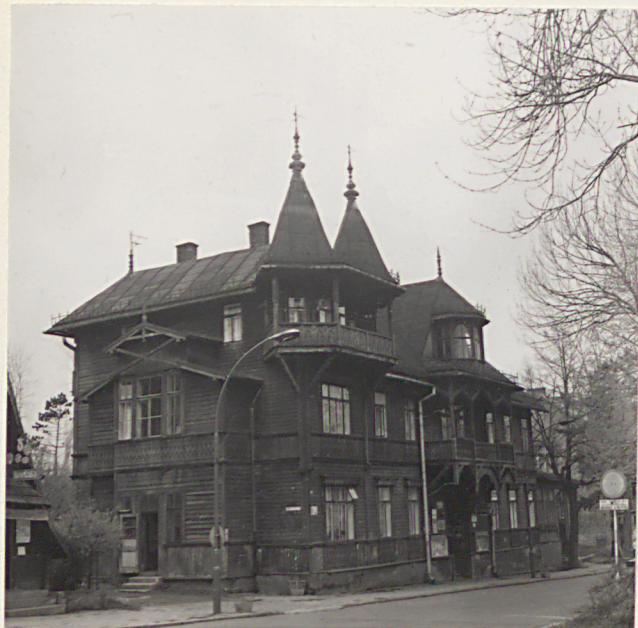
11. Zdjęcia. rzut, przekrój, sytuacja, orientacja

Budynek posadowiony jest na fundamencie i podmurówce z kamienia, posiada ściany drewniane konstrukcji zrębowej, zewnątrz i wewnątrz dekoracyjnie odeskowane. Stropy drewniane, belkowe, podłogi "białe".. więźba dachowa krokwiowo-stolcowa, połacie kryte blachą. Z parteru na I piętro i poddasze schody zabiegowe konstrukcji drewnianej. Drzwi płycinowe, okna podwójne typu "polskiego" i "weneckie".

Obiekt wzniesiony na rzucie nieregularnym, piętrowy z poddaszem mieszkalnym, w części środkowej dwupiętrowy, częściowo podpiwniczony. Dach siodłowy. Elewacja frontowa (wsch.) niesymetryczna, posiadająca w środkowej części obszerny balkon, zwieńczony wieloboczną facjatą. Elementy konstrukcyjne (słupy, zastrzały) wykorzystane do umieszczenia dekoracji wycinanej w desce ("koronkowe wycinanki" w stylu szwajcarskim). w narożniku pd-wsch. rodzaj wykuszu zwieńczonego dwoma namiotowymi daszkami. Cała elewacja odeskowana poziomo, posiada pod oknami i na balustradach balkonu charakterystyczne dekoracje wycinane w desce. Okna dekorowane wycinanymi finezyjnie w "koronki" listwami, naśladowującymi firanki. Elewacje szczytowe (wsch. i zach.) także posiadają dekoracyjne deskowanie z nakładanymi elementami ażurowymi wycinanymi w desce, w elewacji pd daszek nad bocznym wejściem zwieńczony charakterystycznymi zastrzałami oraz sterczynami. Od strony pn dobudowana część parterowa mieszcząca restaurację. Od strony zach. dwie dwupiętrowe werandy. Detale dekoracyjne typowe dla stylu szwajcarskiego w formie ażurowych "wycinanek" (balustrady i pola podokienne), sterczyn, zastrzałów, fazowań, itp. Zachowane także elementy snycerskiej dekoracji (pod oknami facjaty frontowej). Szczyty dachowe dekorowane także motywem "słoneczka" oraz "pazdrami".
