1. Obiekt zabytkowy

Dom, ul. Florian'ska 34.

KRAKOW

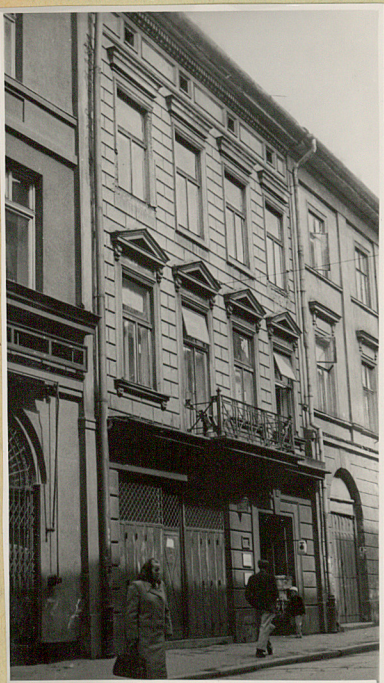
31. Szkic sytuacyjny, plan schematyczny, uwagi opisowe, fotografia

Widoczny z cegły oraz kamie-
nia Tamańskie w partiach piwnic,
podpiwnic. Latokony na planie
prostokąta. Drużynowy. Podpiwnio-
ny. Układ wnętrza charakterystyczny.
Siedzi pokryta boazerią kamień w XIX.
W miejscu do sieni brama chemie-
na, 2. pót. w XIX, chrusztyłowa
w chodach pomieszczeniach panto-
nych piwnego piętła platformy
klasyfikacyjne woz. w XIX & rozeta
mi. Tarasada platforma 2. pót. w XIX
eksteriorowa. Dach chrusztyłowy,
pokryty papą.
