1. Obiekt zabytkowy

kościół p.w. św. Barbary - I.

KRAKÓW, plac Mariacki nr 6.

## 31. Szkic sytuacyjny, plan schematyczny, uwagi opisowe, fotografia

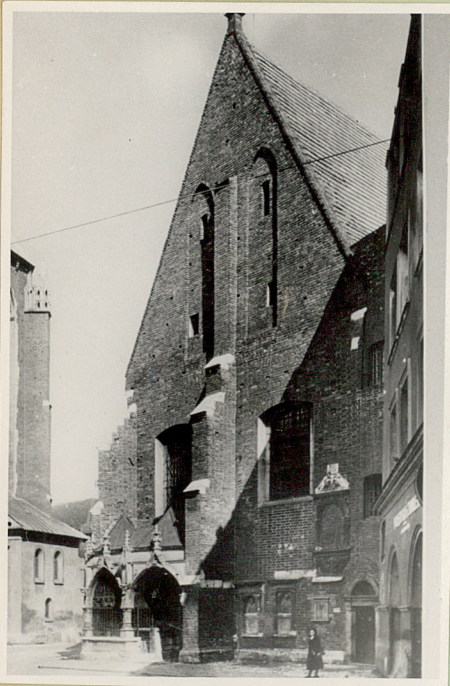
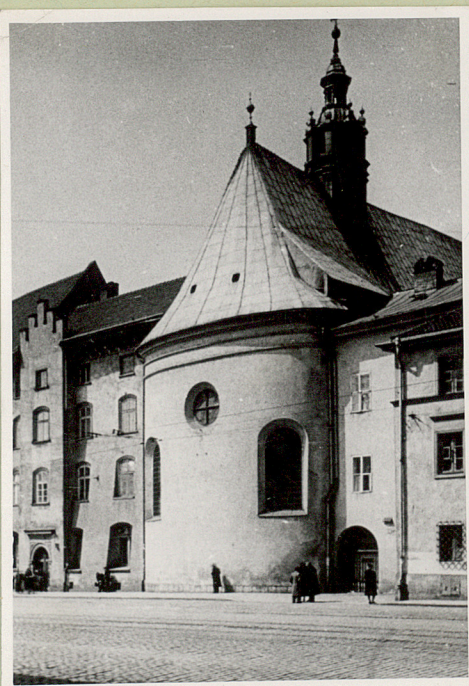
Orientowany, murowany z cegły o układzie polskim i mendyjskim, z wieżami kamieniczanymi i ciem. Na planie wydłużonego prostokąta zamkniętego od wsch. absydy. Pod kościołem krypty. Nawa sklepiona kolebkowo z lunetami. Na zewnętrznej krawędzi gzymsu. Elewacja zachodnia ze skarpą na osi, smoleńska słonnym trójkątnym przysięciem z dwoma ostrołukowymi blendami, w których otwory okienne. Dach dwuspadowy.

Ogrojec: mianowany z kon. w. XV prawdopodobnie jako kaplica cmentarna. Restaurowana i cz. rekonstruowana 1840. Pożniogotycka, murowana z ciem, sklepiona krypsowo - zębami ze zwanymi w kształcie ław herbacnych. Wsporniki zębów o dekoracji roślinnej. Na zewnętrznej stronie trzecia ostrołukowa profiłowana arkada wsparta na dwóch słupach. Wewnątrz rzeźba Chrystusa w Ogroju z apostołami, kamień, kon. w. XV. Właśc. polichromie r. XVI. Dach pulpitowy.
