1. Obiekt zabytkowy **KLASZTOR KANONIKÓW LATERANSKICH**

2. Miejscowość **KRAKÓW**

ul. Bożego Ciąka

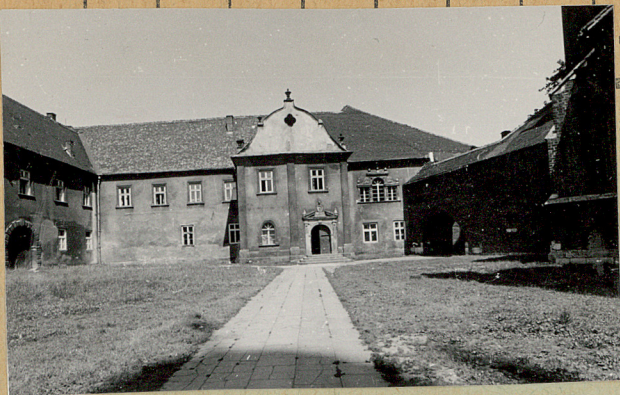
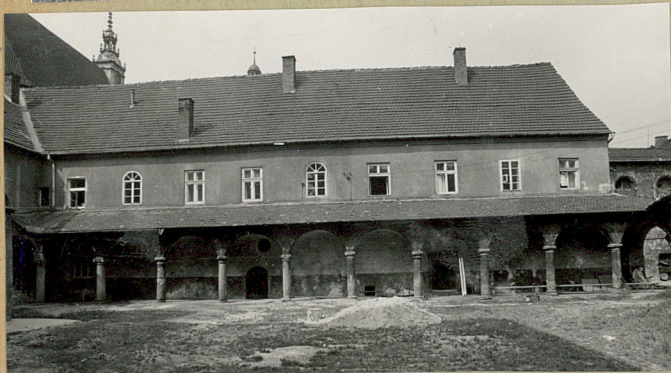
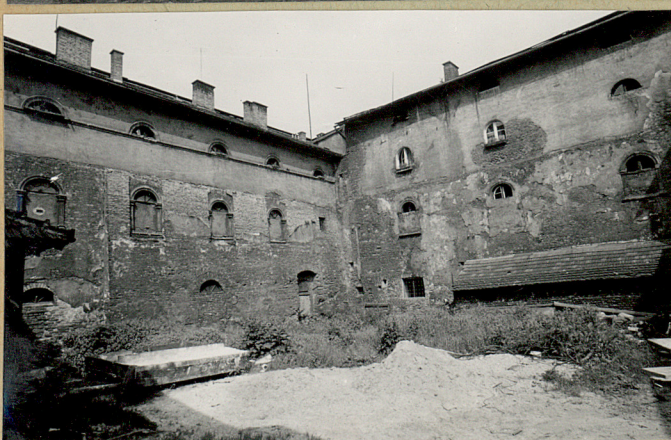
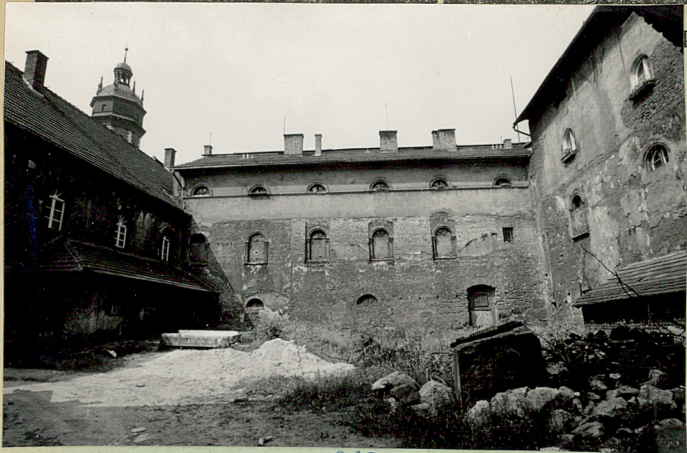
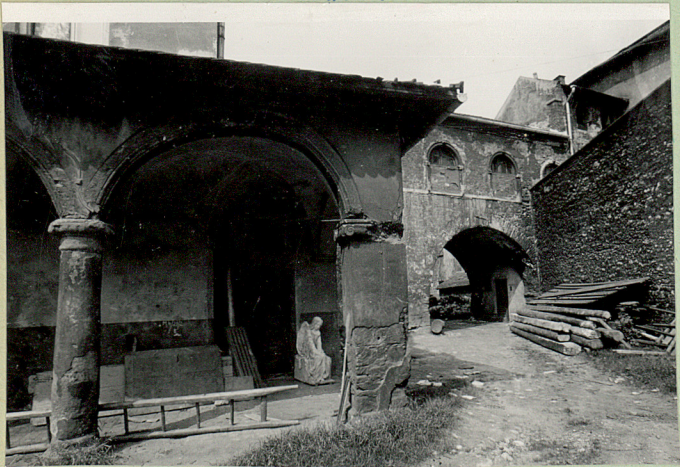
Kompleks zabudowań wzniesiony na rucie nieregularnym powstałym przez połączenie dwóch budynków ustawionych kalenicowo i trzeciego o nieregularnym rucie przylegającego do nich od wschodu. Budynki ceglane, tynkowane. Piętro, podpiwniczone o układzie wnętrza dwukondygnacyjnym. Dachy dwuspadowe kryte dachówką. W budynku poł-wsch. na parterze duże pomieszczenie kryte sklepieniami kolebkowymi i holami z lunetami. W elewacji zewnętrznej fragment loggi kolumnowej.
