1. Obiekt zabytkowy

Dom, pl. św. Ducha 3

KRAKÓW

ul. św. Ducha

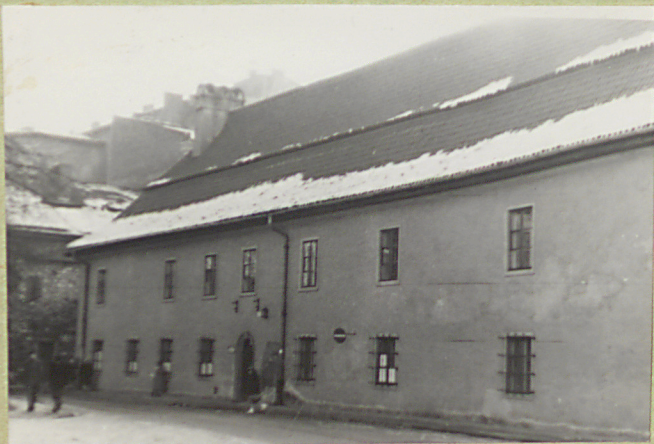
31. Szkic sytuacyjny, plan schematyczny, uwagi opisowe, fotografia

Dom murowany 2-cegły, potynkowany, podpiwniczony
pietro. Na parterze sklepienie kolebkowe z łukami
tami w. XVIII i kolebkowe zapierane z w. XIX. Dach
karmiony, polski.

Rok	Wyszczególnienie prac	Koszt tys. zł
1965-6	Remont pomieszczeń fizjot.
