1. Obiekt

WILLA „OKSZA” (dawna „KORWINÓWKA”)

1895-1896

ZAKOPANE

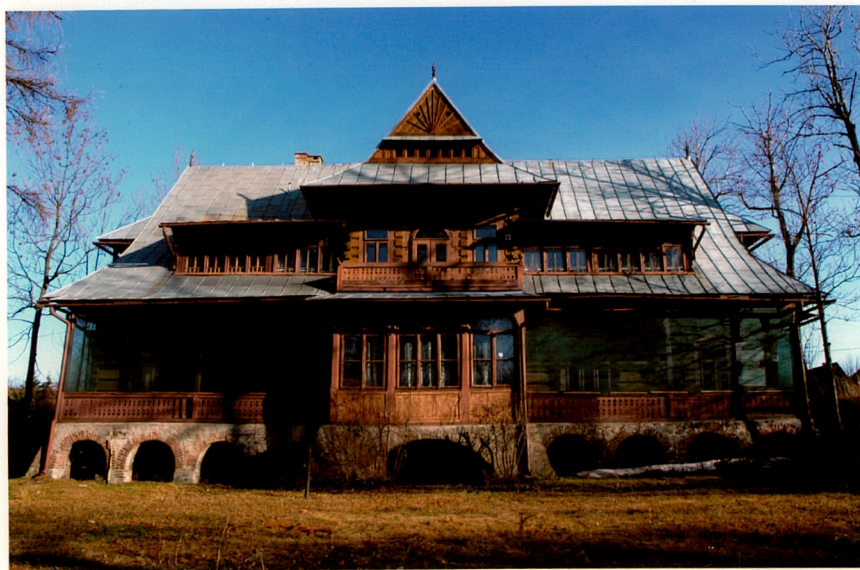
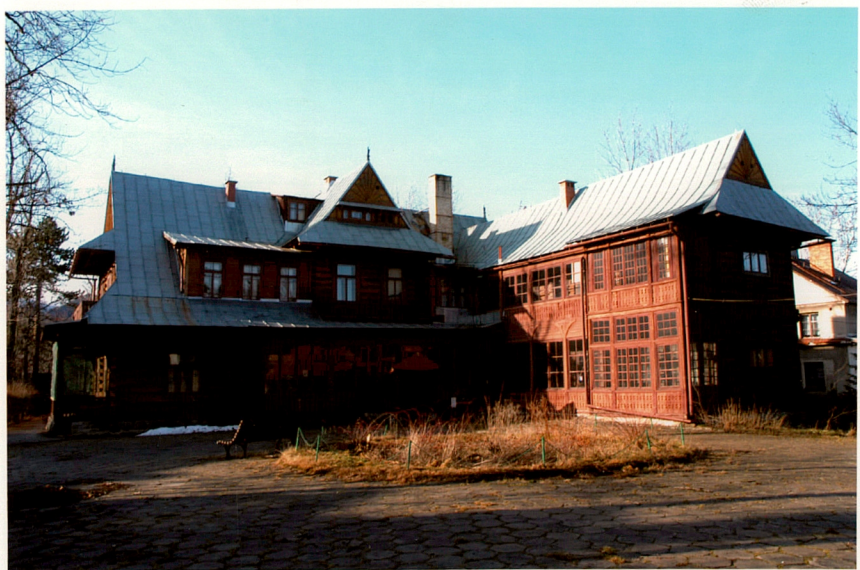
11. Zdjęcia, rzut, przekrój, sytuacja, orientacja

Willa położona jest po wschodniej stronie ul. Zamoyskiego, nieco oddalona od ulicy. Drewniana, wzniesiona na rzucie wydłużonego prostokąta. Od frontu oszklona weranda (dawny ganek) o jednospadowym daszku a nad nią część piętrowa, od południa otwarta weranda również przekryta jednospadowym daszkiem, z tyłu (wsch.) przeszklona weranda pełniąca rolę wiatrołapu głównego wejścia. Przy narożniku płn.-wsch. dostawiona piętrowa oficyna, pierwotnie nie połączona z obiektem (kuchnia), przekryta dachem półszczytowym. Cała elewacja południowa oficyny zabudowana oknami werandowymi – widoczne też, prawdopodobnie pierwotne, słupy podcienia.

Dach nad główną bryłą półszczytowy rozcięty na osi symetrii piętrowym korpusem przekryty półszczytowym daszkiem. Po obu jego stronach pulpitowe otwarcia dachowe, tzw. wyględy, poszerzone i oszklone w okresie międzywojennym. Od strony wschodniej dodatkowe doświetlenie przestrzeni strychowej. Połacie w dolnej części przedłużone w stosunku do stanu pierwotnego, co stanowi ich dodatkowe podgięcie ku górze. Dach przekrywający oficynę również półszczytowy, wypuszczony nieco do przodu w części przekrywającej oszkloną werandę. Połacie dachów kryte blachą na „rąbek stojący” (pierwotnie gontem).
