1. Obiekt zabytkowy

PAŁAC BISKUPI ul. FRANCISZKAŃSKA nr.3

KRAKÓW

31. Szkic sytuacyjny, plan schematyczny, uwagi opisowe, fotografia

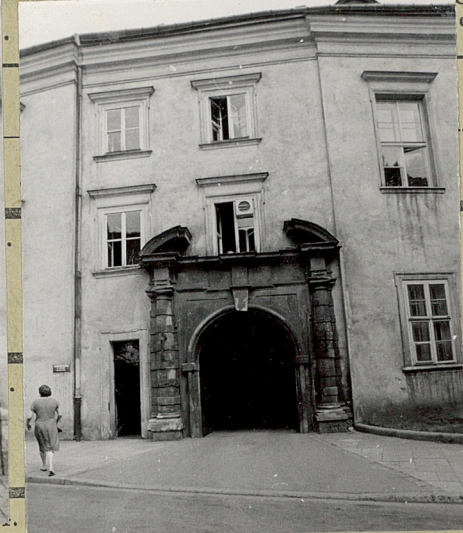
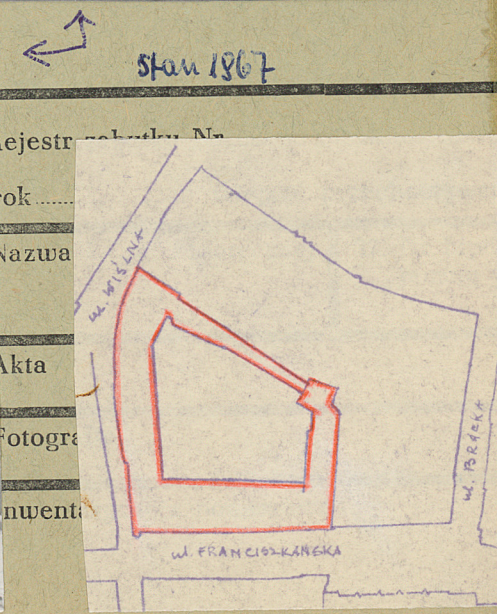
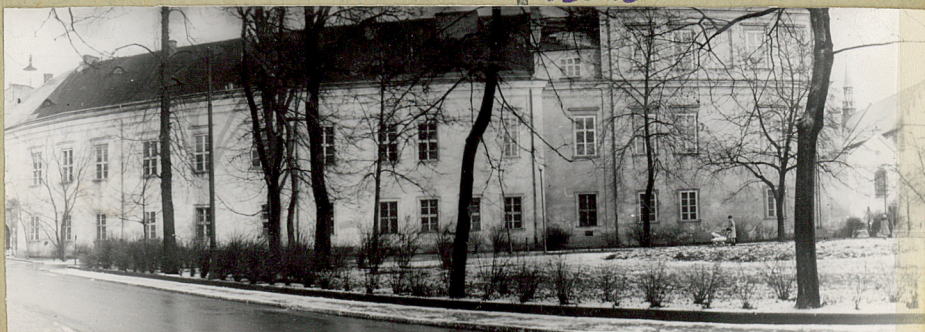
31. Szkic sytuacyjny, plan schematyczny, uwagi opisowe, fotografia

Murowany, potynkowany. Dach z trzech skrzydeł, ośmiokątnej 4-boczny, nieregularny ośmiokąt. Jednostronny; narożniki pd. zach. i pd. zach. dwuspadowe. Podpiwniczony. Pionice sklepione krzyżowo-kolebkowe. Skrzydła pd.: na planie prostokąta, dwustronne. Ścianki proste, sklepienia kolebkowe z lunetami, otwarte na dziedzińcu trójkątnym. Wnętrze arkadowe z półkolistych arkadach wpartych na łukach i kolumnach; przykryte sklepieniami kolebkowymi z lunetami. Małe schody, dwustronne sklepienie kolebkowe. Nad podestami schodów sklepienia krywe. Ścianki i przęsła sklepienia kolebkowe z lunetami na gurtach. Na przęsłach w narożnikach zach. i zach. „galerie historycznym” - fryz z owalnymi medalionami z portretami królów; kolumny przed M. Stachowicz. Elewacja od strony ul. Franciszkańskiej 19-osiowa o podziałach lizenami, kwateronowa wydatnym gzymsiem. Okna w profilowanych obramieniach. Elewacja od strony dziedzińca 11-osiowa, kwateronowa profilowanym gzymsiem. Okna w profilowanych obramieniach, niektóre z łukami a h. Nałęcz w wejściu do głównej sali od ul. Franciszkańskiej i dziedzińca portale barokowe 1647, marmurowe, zamknięte półkolistymi, uszate, flankowane 2 kolumnami o brzościach spitych kolumnami dwiugłymi frontowymi belkowane i port. Kolony jmerowany fryz. Dach dwuspadowy, powiszerami, kryty blaszą.

Skrzydło zach.: na planie prostokąta z 16 kwateronami, ścianki proste, dwustronne. Dwustronne sklepienie kolebkowe z lunetami z barokowymi dekoracjami geometrycznymi i kartuszami herbowymi na sklepieniu. Schody dwustronne. Na portach na gurtach, zagłębione na gurtach. Na i przęsłach 3 portale barokowe w XVII. Elewacja od ul. Królów 14-osiowa o podziałach lizenami, kwateronowa profilowanym gzymsiem. Okna w profilowanych obramieniach. Portal barokowy 1 port. w XVIII (zamknięty) marmurowy, flankowany kolumnami. Elewacja od dziedzińca 10-osiowa kwateronowa gzymsiem. Portal barokowy 1692 marmurowy, prostokątny, flankowany kolumnami dwiugłymi belkowane i fryz. i kartusze z Kartuszem a h. Nałęcz.

Skrzydło wsch.: na planie prostokąta, jednostronne, prostokątne w częściach nowych. Na parterze portal gotycki ostrołukowy, oraz portal i pilna obramienia okien renesansowych -
