DOM
MIESZKALNY

1926

KRAKÓW

4. Adres
ul. Friedleina 14

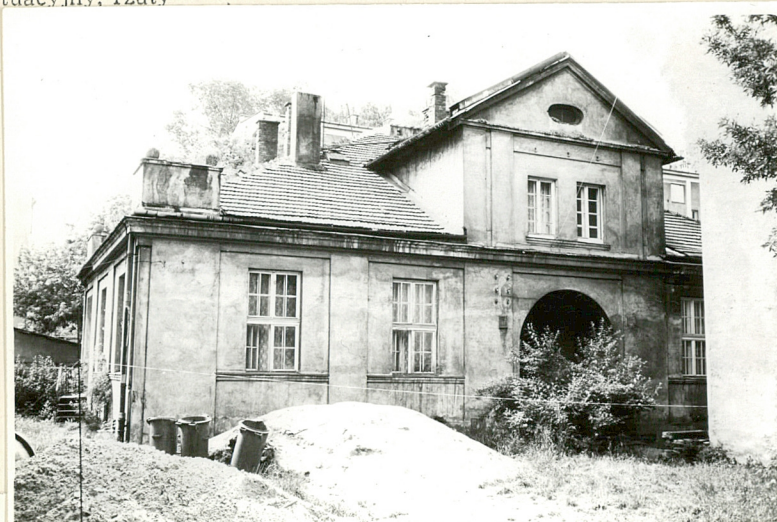
Wzrost 1:200 -
PARTER

Budynek na rzucie wydłużonego w kierunku półn.-płd. prostokąta o układzie w przybliżeniu trójtraktowym /zaburzenia w układzie traktów występują w centralnej części traktu frontowego i środkowego/, symetryczny.
