BUDYNEK. Hotel Monopol.

KRAKÓW

ul. św. Gertrudy
ul. L. Waryńskiego 6.

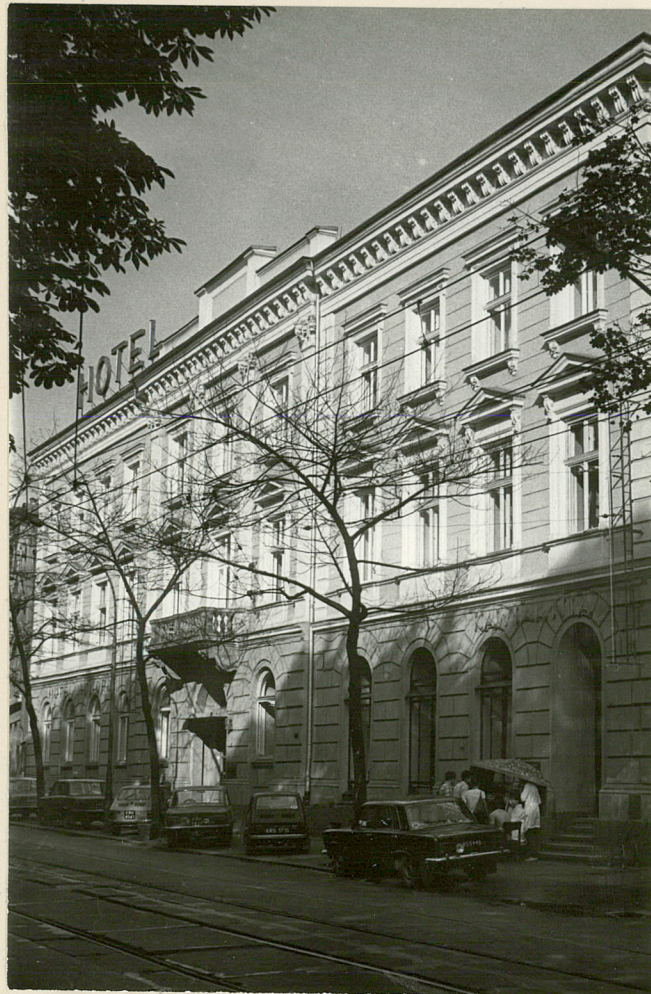
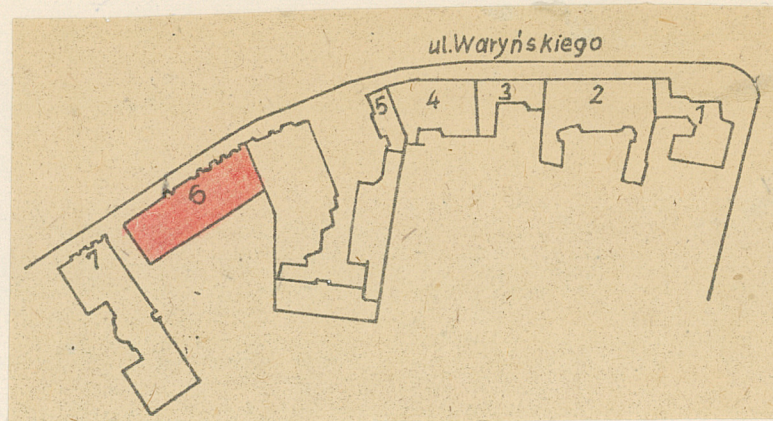
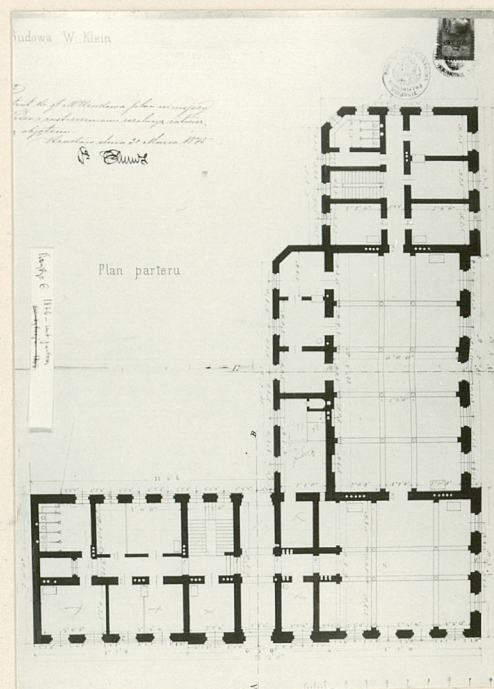
11 Zdjęcia, plan sytuacyjny, rzuty

Murowany, tynkowany, 2-piętrowy, podpiwniczony, na rzucie leżącego prostokąta znacznie wydłużonego, nakryty dachem kalenicowym 4-spadowym na więźbie drewnianej, pobitym papą.

Fasada: 3-kondygnacyjna z wysokim parterem, 11-osiova, w zasadzie symetryczna z pozornym ryzalitem obejmującym trzy osie środkowe, wejściem głównym i balkonem na I piętrze w osi środkowej oraz wejściem do kawiarni w skrajnej osi południowej poprzedzonym stopniami wychodzącymi przed lico. Zwieńczona pseudobelkowaniem, w części ryzalitowej wspartym na pilastrach o korynckich kapitelach przechodzących przez kondygnacje obu pięter. Nad ryzalitem ślepa ścianka attykowa, w części środkowej wyższa. Podziały horyzontalne ograniczone do gzymsu kordonowego nad parterem i niskiego w strefie parapetów okien I piętra.

Lico pokryte poziomym listwowaniem, na piętrach płytym z pseudoboniowaniem narożników oraz pionowych pasów po bokach ryzalitu. Dołem wysoki cokół. W strefie parteru otwory zamknięte półkoliście, pozbawione obramień z zaznaczonym w tynku układem klinów. Bramny szerszy. Okna w części południowej nisko schodzące. Na wyższych kondygnacjach otwory prostokątne. Na I piętrze w profilowanych opaskach zwieńczone trójkątnymi przyczółkami na konsolach, z gładkimi podokiennikami, na II piętrze w uszatyh obramieniach zwieńczone prostymi gzymsami. Balkon na wydatnych konsolach z balustradą tralkową z cokołami na narożnikach. Pierwotna stolarka zachowana w części okien parteru 3-skrzydłowa oraz na piętrach 4-skrzydłowa, profilowana.

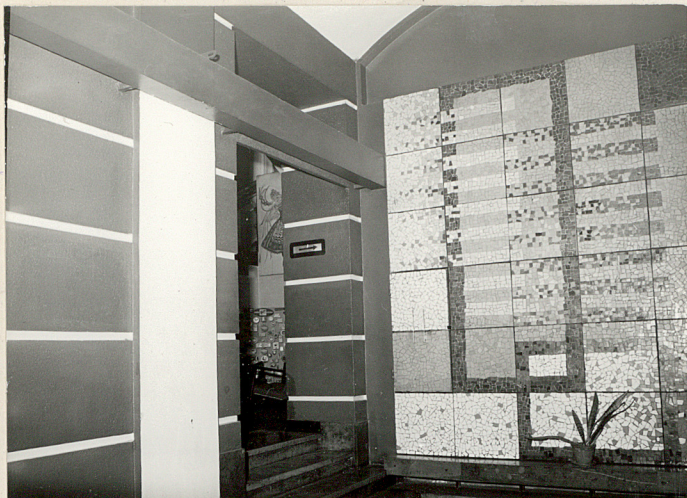
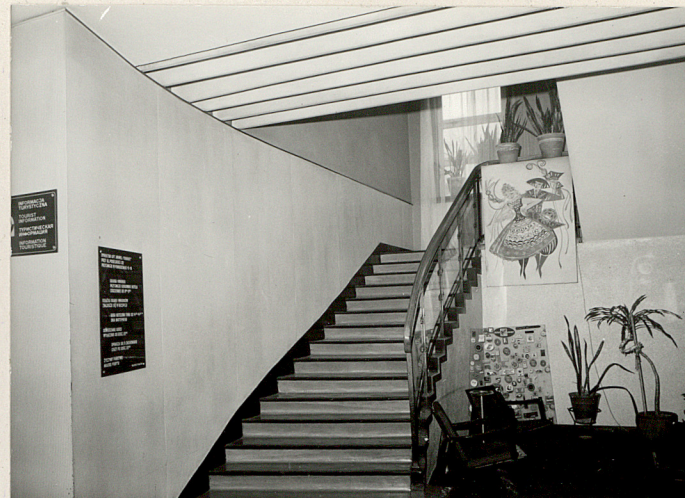
Elementy wystroju wnętrza.
