1. Obiekt zabytkowy

DOM ul. Gmochka 20

2. Miejscowość

31. Szkic sytuacyjny, plan schematyczny, uwagi opisowe, fotografia

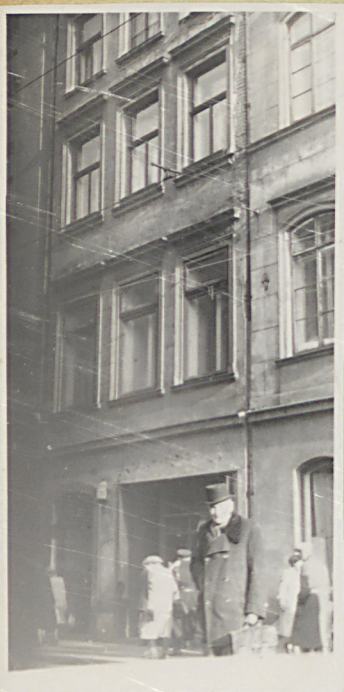
Wzniesiony w. XV-XVI. Przebudowany w. XVIII, XIX. Zniszczony pożarem 1850, podjął się odbudowy elementa frontona. Czyniła otwarty metry 10-12. Minorany rezydenty, minie wzniesiono z kamienia i murowego, północno-wschodniemu. Usytuowany na planie prostokąta. Trzynastowy. Podpiwniczony. Piwnice sklepione kolebkowo, pomieszczenia frontowe sklepione podłaskie przebudowy po 1850. Układ parteru i pięter trybunkowy. Na parterze w lewej części budynku jeden sklepiony kolebkowo z przechodem sklepionym kolebkowo na turu segmentowym. Klatka schodowa z podestami i podestami sklepionymi z aglasto. Elementa frontona ok. poł. w. XIX. Horyzontalna na parterze portali kamienny zamurowany. Turkiem segmentowym. Piętro oddzielone gzymsami. Okna parterowe nie w prostokątnych obramieniach, w profilowanych parapetami i gzymsami, nie posiada arabeska pośrodku tytuła. Elementa od podłaski dronowa, zaliczona do stolarka okien klamrtyczna, okna stopalona w. XIX.
