1. Obiekt zabytkowy

Dom, ul. Śm. Jana 12

KRAKÓW

XV - XVII - XIX

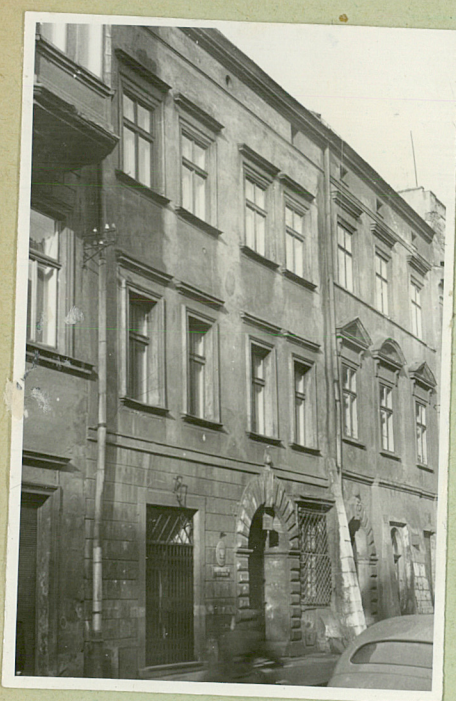
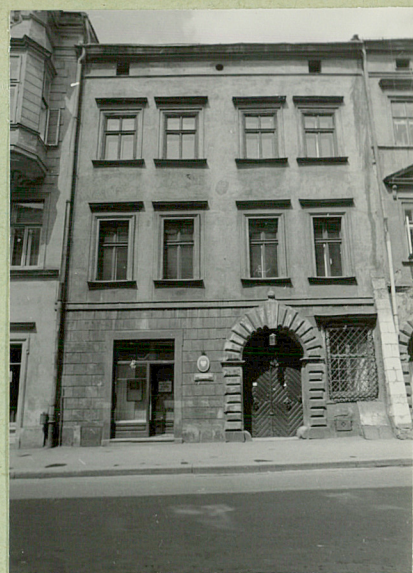
31. Szkic sytuacyjny, plan schematyczny, uwagi opisowe, fotografia

Murowany z cegły i kamienia w piwnicach, potynkowany. Dwutraktowy, dwupiętrowy, podpiwniczony, piwnice sklepione kolebkowo. Sienią przelotową sklepioną kolebkowo z lunetami. Klatka schodowa I p. nakryta stropem belkowanym, profilowanym i poł. w. XVII. Na parterze pomieszczenia sklepione kolebkowo, oraz stropem belkowanym, profilowanym o polichromii poł. w. XVII. Na I piętrze stropy belkowane. w trakcie od ulicy z polichromią pocz. w. XVII o motywach niderlandzkich. Trzy piece kaflowe, drzwi w. XVIII i XIX. Fasada w. XVII, restaurowana 1819, 1845, 1907. Czterosiowa. Portal barokowy poł. w. XVII, boniowany, w nadprożu krata 1647 oraz tabl. z okresu Wolnego Miasta. Oficyna - zapewne z w. XVII, restaurowana 1819, 1845. Murowana z cegły i kamienia w piwnicach, potynkowana. Jednotraktowa, dwupiętrowa, podpiwniczona, piwnica sklepiona kolebkowo. Pomieszczenia parteru sklepione kolebkowo. Na I i II piętrze stropy belkowane, profilowane poł. w. XVII.
