1. Obiekt zabytkowy

Dom, ul. św. Jana 16

KRAKÓW

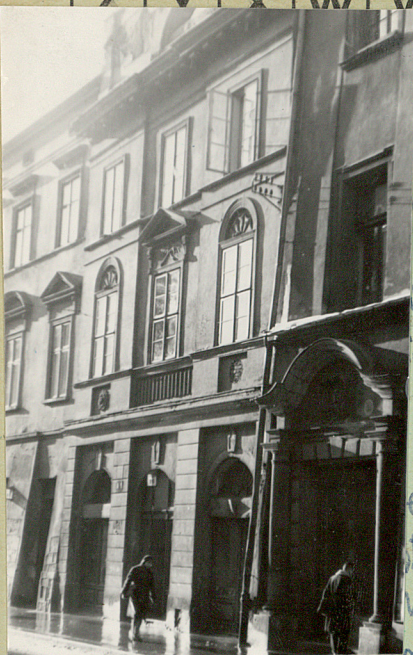
natyczny, uwagi opisowe, fotografia

licieiu kamienia ławnego i partii
 aj. Wznieśmy na murze prostoką-
 tnie nadbudowane z poł. w. XVIII.
 murach sklepionych kolebkowo.
 murów kolebkowych z ławami
 schodowej schody drewniane drzew-
 . W jednym z pomieszczeń partem
 e w masywnym trój słupa
 tylich w. XV, kamiennych, pro-
 nych drewna filarów między-
 ach gotyckich.

elewacja 1824, biedermeierowska, trójosiowa. Na
partenie rozestawiona bieżnia sześciennej
pseudomastyki. W dawnym miejscu do niej portal
1746 obok tabliczki z nr. grunty i domu
z cmentarza Włosego Miasta Krakowa. Wnętrze
miejscu obramienia. Górę wydatny grzynek kord-
ony i wysoka attyka.
