1. Obiekt zabytkowy

Dom, ul. św. Jana 24

KRAKÓW 13524

3. Wiek
XVI - XVIII - XIX

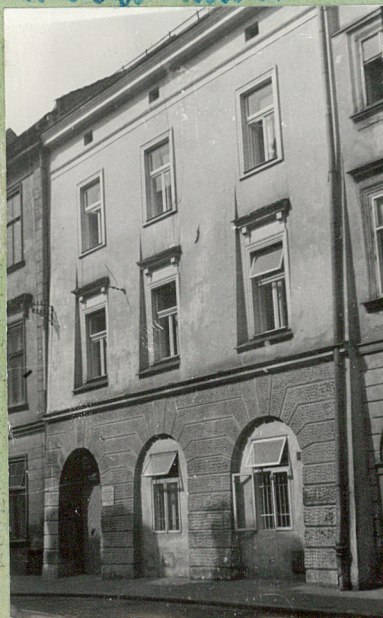
Stan 1966

murowany z cegły z niszem kamienia łamanego w parti
piwnic, potynkowany. Wzniesiony na planie prostokąta. Trzy-
traktowy, dwupiętrowy, II piętro nadbudowane 1831. Pod-
piwniczny o piwnicach sklepionych kolebkowo. Ściany
murowane z cegły masą do budowania piwniczenia skle-
pionego, malanta szpitem - zachowana belka dachowego sto-
pu. Schody drewniane dwubiegowe, górę jednobiegowe
ze szparunkami i gankami i pos. n. XIX. Na parterze
piwniczenia sklepienie kolebkowo z łucznymi. Na
I i II piętrze zachowane drzwi dwuskrzydłowe, i pos. n. XIX.
Elewacja 1832, trójosiowa. W części parterowej szczytowa
pseudomortyla. W wejściu do domu portyk, w nim drzwi
drewniane, sklepowe o układzie naukowym z ciekawymi
i szalikami i pos. n. XX. Wokół zachowane dwie tabliczki
w nr domu i gminy z obrem herbem miasta Kie-
hona.
