1. Obiekt zabytkowy Dom, ul. Yozefa nr 40

Kraków

3. Wiek XVI, XIX

4. Styl renesans

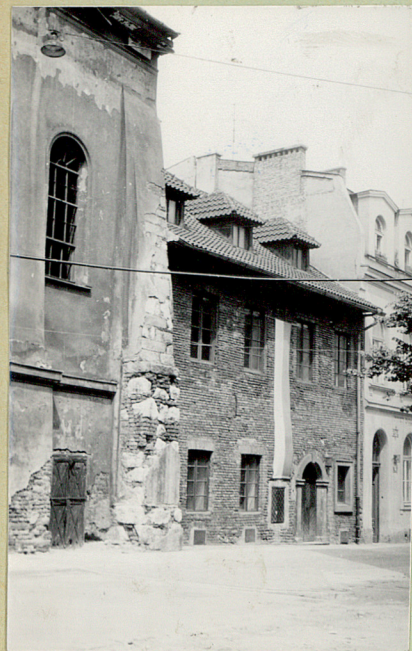
31. Szkic sytuacyjny, plan schematyczny, uwagi opisowe, fotografia

← STAN 1966

cegłany, na murie mostkowata, jednopiętrowy, dwutraktowy.
Pisnie sklepienie kolebkowe. K. pomieszczenia od podłogi
sklepienie klankowe z łukami i kamieniami
rezerwuara, kolumnowa miedzynokowa z ozdobnym
kapitelem. Podobna kolumna miedzynokowa z powie-
szem frontonu, pisma. Dwa ilote łukowe podłogi
z kamieniami, rezerwuara, obramienia okien
i drzwiowych, profilowanych i ozdobnych. Elewacje
frontona, zewnętrzna. W jejś do niedługo portal ceglany
uskokony. Od podłogi ślady pogankach cieniowych

Rok	Wyszczególnienie prac	Koszt tys. zł
	Odbudowa i adaptacja wolum.	
1959-65	Remont generalny, adaptacja na wytek PPKZ.
