CHAŁUPA W ZAGRODZIE nr 53

1843 r.

WIELKA WIEŚ

11. Zdjęcia, plan sytuacyjny, rzuty

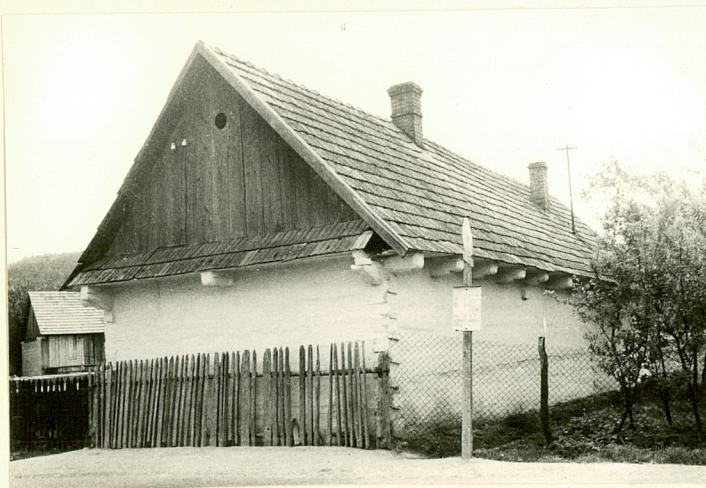
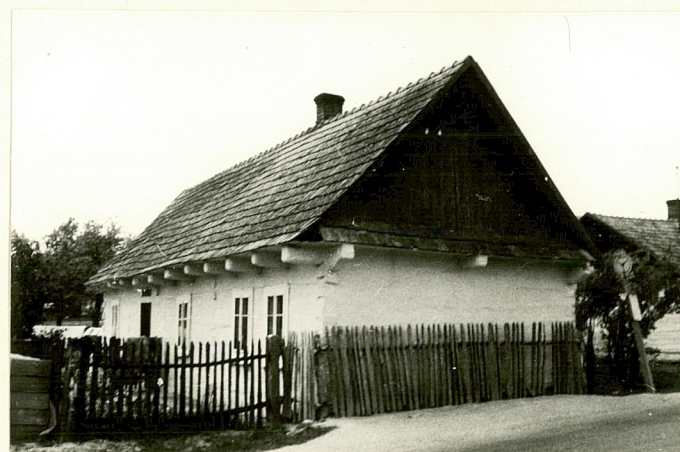
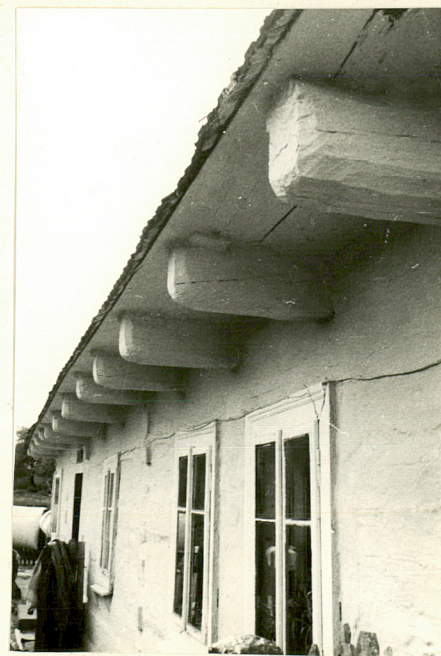
CHAŁUPA położona w środku wsi, przy drodze głównej z Wojnicza do Zakliczyna, usytuowana do niej szczytowo, zwrócona frontem ku pd. Drewniana, wzniesiona na podwalinie, częściowo wtórnie obetonowanej, konstrukcji zrębowej, z brusów, o węglach łączonych na jaskółczy ogon i na obłap; belki zrębu bielone w całości. Dach kryty dachówką. Wzniesiona na planie prostokąta, o układzie wnętrza jednotraktowym, pierwotnie trój-, obecnie czteroosiowym; sień na przestrzał; przy niej po stronie wsch. kuchnia; za nią dalej ku wsch. izba; w kuchni jedno okno od pd., w izbie dwa; po stronie zach. do sieni przybudowana wtórnie izba, doświetlona jednym oknem od pd. Konstrukcja więźby dachowej krokwiowa. Dach dwuspadowy, o jednej klenicy, z wydatnym okapem od frontu; krokwie wsparte na wystających ryśiach belek stropowych /rysie ozdobnie profilowane, kołkowane/; Wnętrza nakryte stropami belkowymi; stropy bielone, belki sfazowane; na środkowej belce w izbie wsch. rzeźbiony krzyż i data: 18 43"; w kuchni, na środkowej belce rzeźbiona data: " 1889". W izbach wsch. i zach. podłogi z desek, w kuchni pierwotnie klepisko, obecnie wylewka cementowa; w sieni klepisko. Okna czterokwaterowe, ościeżnicowe, w opaskach.

14. Kubatura	15. Powierzchnia użytkowa	16. Przeznaczenie pierwotne	17. Użytkowanie obecne
260 m ³	65 m ²	mieszkalne	mieszkalne
18. Prace budowlane i konserwatorskie, ich przebieg i dokumentacja Chakuap zbudowana w roku 1843 /fundator Fr. Pawlina/; remont kuchni z cz. wymianą stropu 1889 r.; po roku 1945 dobudowa izby po stronie zach.; po 1960 wymiana krycia i forma dachu, podmurowanie z ocementowaniem częściowym.		19. Stan zachowania (fundamenty, ściany zewnętrzne, ściany wewnętrzne, sklepienia, stropy, konstrukcje dachowe, pokrycie dachu, wyposażenie i instalacje) Stan zachowania dobry: belki zrębu w stanie dobrym; więźba w stanie dobrym; pokrycie w stanie dobrym.

20. Najpilniejsze postulaty konserwatorskie Zachowanie "in situ"; w wypadku zagrożenia rozbiórką - należy wykonać pomiar inwentaryzacyjny i dokumentację fotograficzną, zabezpieczyć zabytkowe elementy ciesiołki /belki stropowe z rysiami/.
