1. Obiekt zabytkowy

D O M ul. KANONICZA nr. 7

KRAKÓW

3. Wiek
XV-XVI-VIII4. Styl
got.-renesans.5. Kubatura m³

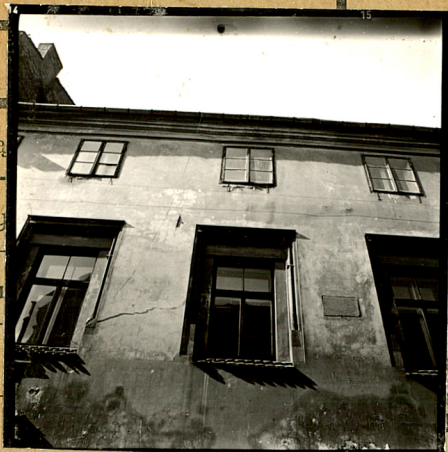
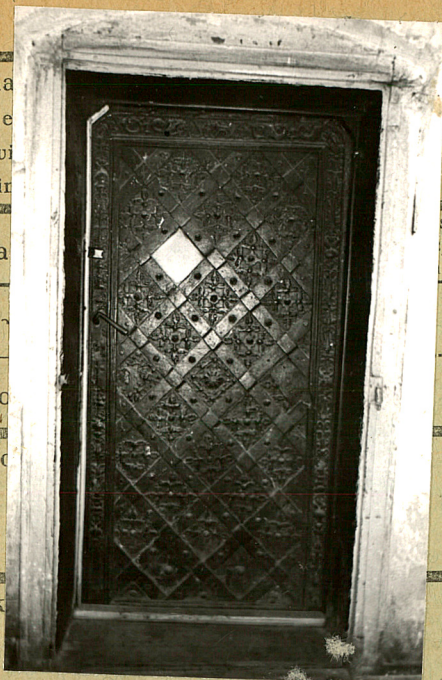
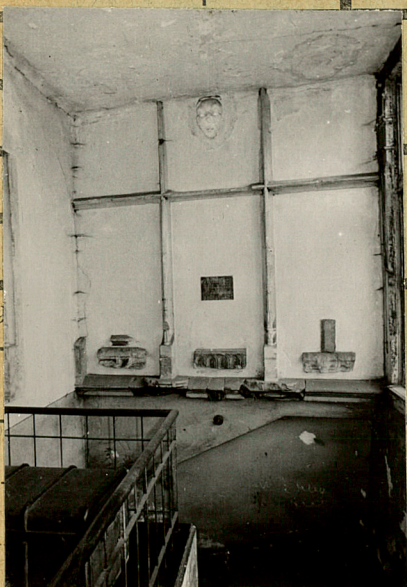
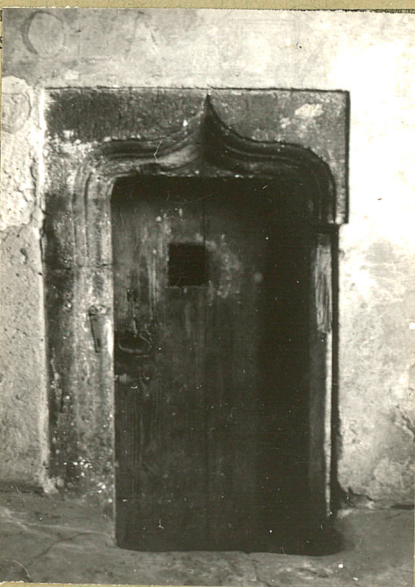
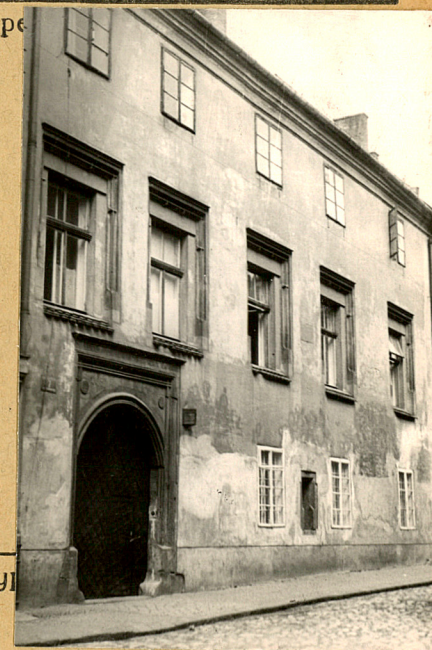
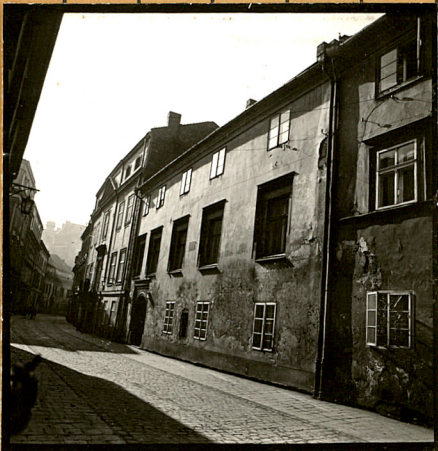
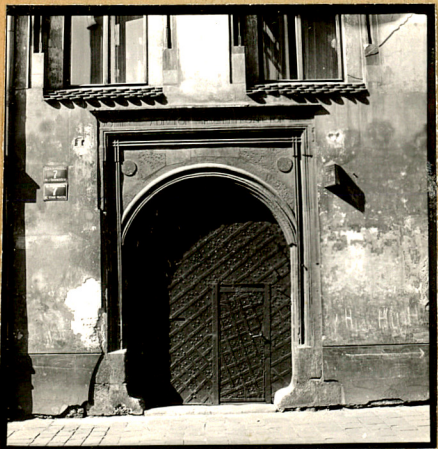
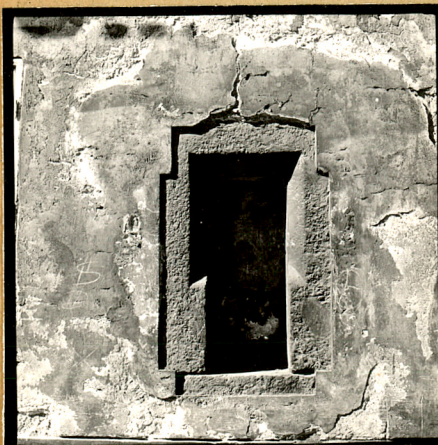
ematyczny, uwagi opisowe, fotografia

Budynek murowany z cegły i kamienia w piwnicach. Na rzucie prostokąta z loggią od dziedzińca, dwuarkadową. Trójosiowy, dwutraktowy z sienią przejazdową na osi. pd. Częściowo podpiwniczony. Piwnice zasklepione kolebkowo, pomieszczenia parteru sklepione.; tylne w osi środkowej nakryte stropem belkowanym. Układ pomieszczeń Ip. zmieniony w XVIIIw.przez wprowadzenie w osi środkowej schodów na IIp.Pomieszczenia kryte sufitami.IIp.wzniesione w XVIIIw.o układzie pierwotnym, ma pomieszczenia nakryte stropami. Elewacja frontowa pięcioosiowa, zwieńczona wydatnym gzymsem. W wejściu do sieni renesansowy portal z bramą o okucie częściowo z XVIIIw.Okna Ip. z zachowaną gotycką kamienniarą zostały zmniejszone. Dach dwuspadowy o wieźbie z XVIIIw.Pokrycie dachu-ceramiczne z XXw.
