1. Obiekt zabytkowy

D O M ul. KANONICZA 11

K R A K O W

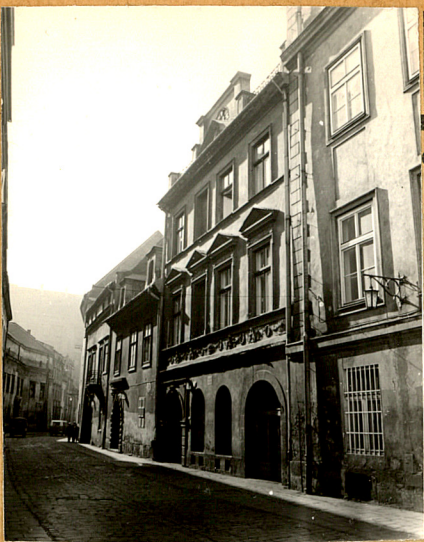
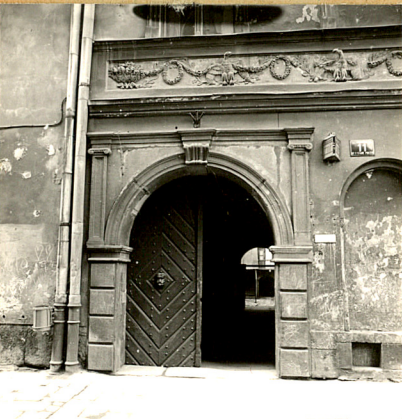
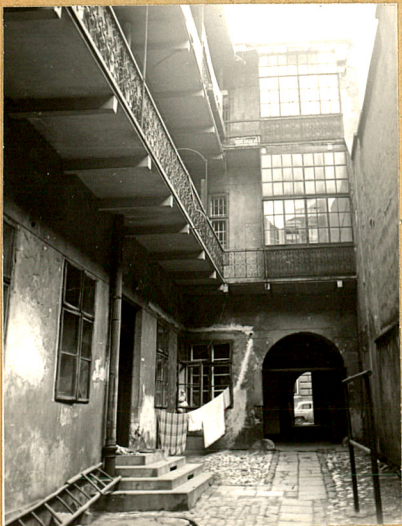
Dom murowany z cegły przy uż
ciu kamienia łamanego w piwn
cach. Tynkowany, złożony z dwa
piętrowego budynku frontowego
oraz dwóch oficyn: dwupiętrowej
pn. i trzypiętrowej tylnej.
Bud. front. w całości podpiw
niczony, dwutraktowy, dwuosio
wy, nakryty dachem dwuspado
wym, ukrytym za attyką, pokry
tym dachówką. Oficyna pn. część. pn
podpiwniczona, jednoraktowa
czterooosiowa, nakr. ta dachem
jednospadowym. blaszanym. Mie
ci się w niej obecnie klatka
schodowa obsługująca wszystkie
trzy części domu. Oficyna tylna
czterokondygnacyjowa, trzytrak
towa, dwuosiowa, nakryta dachem
jednospadowym. krytym blachą.
W budynku front. piwnice zas
klepione kolebkowo. Na parterze
w osi pd. wąska sień, zasklep,
część. kolebką, część. sklep.
żaglastym. Pomieszczenia pięta
w układzie dwutraktowym kryte
płaskimi sufitami. Drugie pię
tro wzniesione w całości w 1828-

36. Pokoje kryte sufitami w
układzie dwutraktowym. Fasada
front. klasycystyczna, dwupiętrowa
czterooosiowa. Parter boniowan
Portal renesansowy "Piętro od
dziela od parteru dekorac. fryz.
Attyka w cz. bocznych-
z kraty, na osi trójkątny
przyczółek.

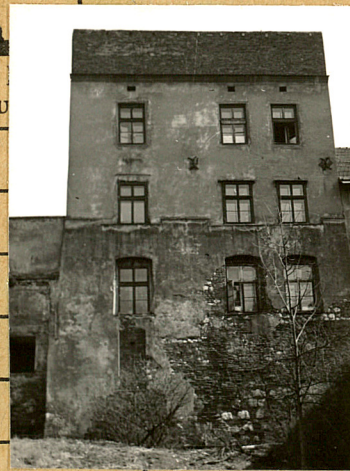
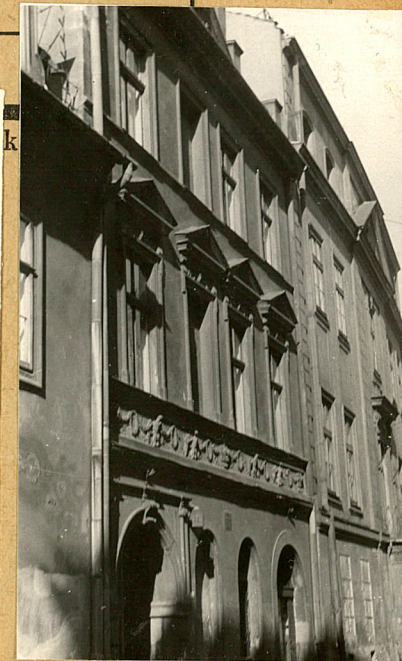
Dom murowany z cegły przy użyciu kamienia łamanego w piwnicach. Tynkowany, złożony z dwupiętrowego budynku frontowego oraz dwóch oficyn: dwupiętrowej pn. i trzypiętrowej tylnej. Bud. front. w całości podpiwniczony, dwutraktowy, dwuosiowy, nakryty dachem dwuspadowym, ukrytym za attyką, pokrytym dachówką. Oficyna pn. część pn. podpiwniczona, jednoraktowa, czteroosiowa, nakryta dachem jednospadowym. blaszanym. Mieści się w niej obecnie klatka schodowa obsługująca wszystkie trzy części domu. Oficyna tylna czterokondygnacyjna, trzyraktowa, dwuosiowa, nakryta dachem jednospadowym. krytym blachą. W budynku front. piwnice zastąpione kolebkowo. Na parterze w osi pd. wąska sień, zasklep, część. kolebką, część. sklep. żaglastym. Pomieszczenia piętra w układzie dwutraktowym kryte płaskimi sufitami. Drugie piętro wzniesione w całości w 1828-36. Pokoje kryte sufitami w układzie dwutraktowym. Fasada front. klasycystyczna, dwupiętrowa, czteroosiowa. Parter boniowany. Portal renesansowy. Piętro oddziela od parteru dekoracja fryz. Attyka w cz. bocznych z kraty, na osi trójkątny przyczółek.
