Nr 266

1. Obiekt zabytkowy

Dom, ul. Stradom nr. 1.

14280
KRAKOW

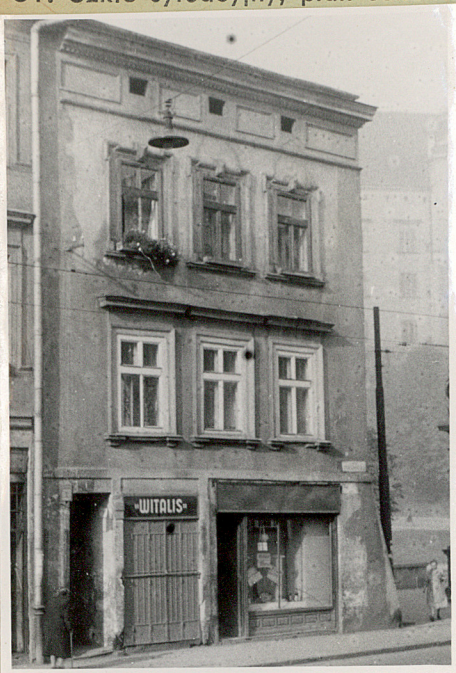
31. Szkic sytuacyjny, plan schematyczny, uwagi opisowe, fotografia

Murawy, murawy. Dąbrowy, podpiwniczone.
Kotłownia na planie dwóch prostokątów. Fundamenty
w. Hadek i Hadek. Okna pierwszego piętra w obu
miejscach wyłożonych szkłem, nad nimi silnie
poczerwieniały. Okna II piętra w obramieniach
miedzianych z blachą. Pod dachem białe cegły
z ornamentem kostkowym. Elewacja od strony południowej
nieco niżej od poziomu terenu. Dach dwuspadowy
kryty papką.
