1. Obiekt zabytkowy

Dom, ul. Szczepańska nr. 3.

14343
KRAKÓW

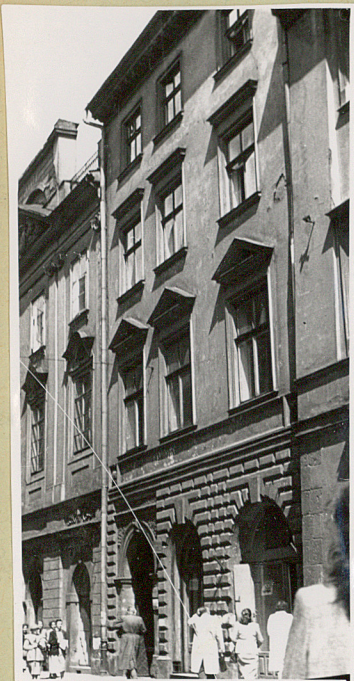
31. Szkic sytuacyjny, plan schematyczny, uwagi opisowe, fotografia

murowany z cegły i kamienia Tama-
nego, pstrykowany. Ma planie pro-
stokąta z nieregularnym dziedzińcem.
Trzyprętowy, trzytraktowy, podpiwnico-
wany, piwnice sklepione kolebkowo.
Biegi przebiegają sklepione kolebkowo
z kasetami, szczytowa część wy-
dzielona podpiwniczeniem sklepowym.
Na I piętrze podpiwniczenia nakry-
te sufitem o dekoracji stiłowej
1 pos. w. XIX. W lokalności na II pi-
trze portal gotycki, ostrołukowy.

Fasada 1816, trójosiowa, na parterze polnyta koniowa-
niem. Oficyna: wzniesiona zapewne w. XVIII, nadbu-
dowana w. XX. Murowana z cegły i kamienia Tama-
nego w piwnicy, pstrykowana. Dwupiętrowa, jednotrak-
towa, podpiwniczona, piwnice nakryte kolebką na
grzebiach. Częściowo zachowana stolarka okien w. XIX.

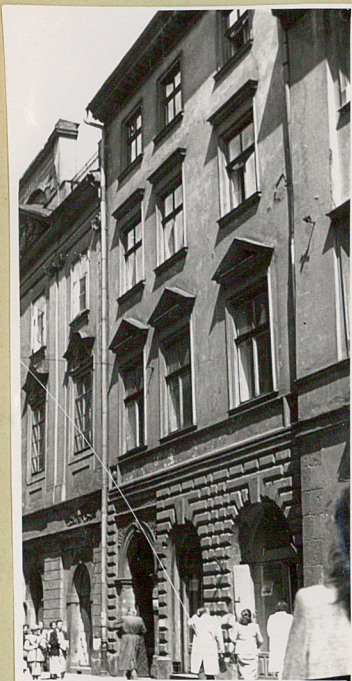
31. Szkic sytuacyjny, plan schematyczny, uwagi opisowe, fotografia

murowany z cegły i kamienia Tama-
nego, gotycki. Ma planie pro-
stokątnym z nieregularnym dziedzińcem.
Trzynastostanowy, trzynastokątny, podpiwniczony,
piwnice sklepione kolebkowo.
Ściany zewnętrzne sklepione kolebkowo
z kamienia, zewnętrzna część wy-
dzielona parawanem sklepowym.
Na I piętrze parawanem nakry-
to sufity o dekoracji stiłowatej
I poł. w. XIX. W korytarzu na II pię-
trze portal gotycki, ostrołukowy.

Fasada 1816, trójosiowa, na parterze pokryta kamiennym
murem. Oficyna: wzniesiona zapewne w. XVIII, nadbudowa
w. XX. Murowana z cegły i kamienia Tama-
nego w piwnicy, gotycka. Dwunastostanowa, jednokondy-
towa, podpiwniczona, piwnice nakryte kolebką na
grubych. Częściowo zachowana stolarka okien w. XIX.
