1. Obiekt zabytkowy

D O M , RYNEK GŁÓWNY nr. 47 - narożnik ul.Floriańskiej nr.2, zw.Hotel Drezdeński

KRAKOW

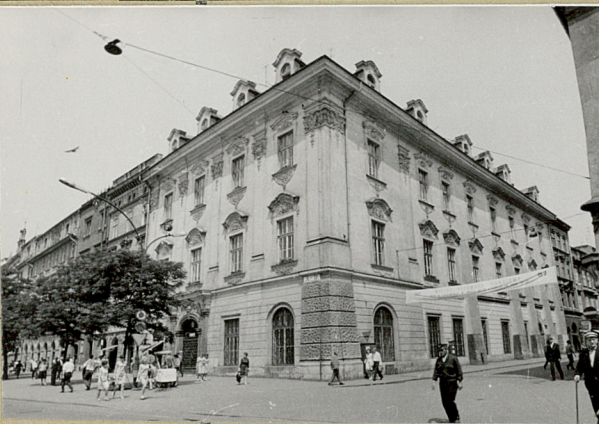
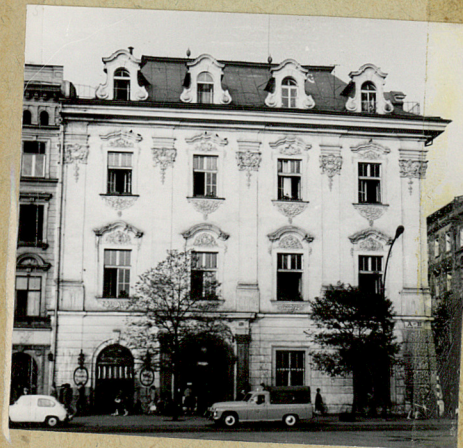
31. Szkic sytuacyjny, plan schematyczny, uwagi opisowe, fotografia

Murowany z cegły o widocznym w parterze i piwnicach układzie polskim z zendrówką, z użyciem kamienia łamanego w piwnicy, potynkowany. Na planie prostokąta. Dwupiętrowy z poddaszem, część 3-piętrowy, z piętrową halą. W części starszej podpiwniczony. Piwnice nakryte sklepieniami kolebkowymi i stropami, tamże portal późnogot. w. XVI, kamienny, zamknięty półkoliście. Układ wnętrza części starszej dwutraktowy. Sienią nakrytą trzema przeszłami sklepieniami krzyż. o łuku koszowym. Pozostałe pomieszczenia parteru nakryte stropem belkowym i sklepieniami: Krzyżowo-kolebk., krzyżowymi i kolebkowymi z lunetami. W jednym z pomieszczeń parteru portal got. w. XV, kamienny, zamknięty łukiem ostrym. Klatka schodowa w. XVIII, trójbiegowaze spodnikami koszowymi i krzyżowymi, na ścianach lizeny z kapitelami. Część pomieszczeń pięter nakryta sufitami z fasetami z dekoracją ramową. Częściowo zachowana klasycystyczna stolarka drzwi. Elewacja późnobarokowa w. XVIII, odnowiona 1920-22. Elew. frontowa od Rynku czteroosiowa. Portal wejściowy późnobarokowy, ok. poł. w. XVIII, kamienny, zamknięty łukiem koszowym z profilowanymi węgarm i archiwoltą, z kluczem, flankowany ukośnie ustawionymi zdwojonymi pilastrami dekorowanymi płycinami kampanulami, z kapitelami kompozytowymi, podtrzymującymi przełamujące się belkowanie. Ponad archiwoltą rzeźbione popiersie męskie i dekoracja rokokowa oraz dwie tabliczki z numerami gminy i domu i poł. XIX. w. Parter boniowany, wydzielony gzymsem. Piętra rozczłonkowane lizenami o kapitelach kompozytowych, z dekoracją kampanulami, podtrzymującymi wydatny gzyms. Okna pięter w obramieniach oszaty, zwieńczone falistymi gzymsemi, dekoracja rokokowa. Elewacja boczna od ul. Floriańskiej ośmioosiowa, częściowo oszarpowana, w dolnych partiach z okładziną ciosową. Portal barokowy w. XVII, kamienny, zamknięty łukiem półkolistym, z boniowanymi węgarami i archiwoltą, z kluczem zwieńczonym kulą na impoeście. Parter boniowany. Obramienia okien piętra uszate. Elewację wieńczy wydatny gzyms. Dach mansardowy pokryty blachą z lukarnami o charakterze barokowym z 1920-22 r.

Rok	Wyszczególnienie prac	Koszt tys. zł
1963-4	Remont generalny dachu i elewacji
