1. Obiekt zabytkowy

Dom, Plac Mariacki nr. 2.

KRAKÓW 13860

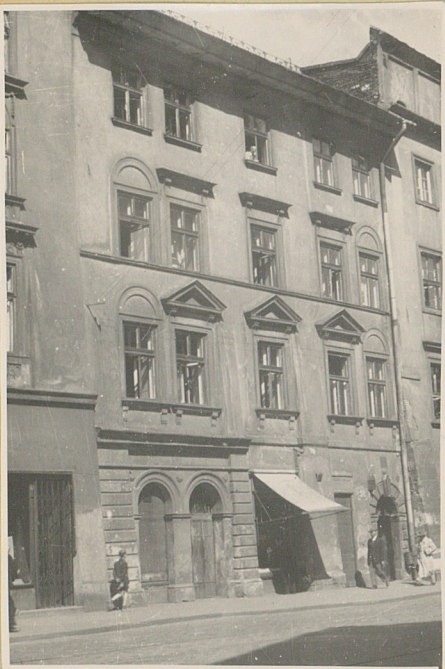
Wbudowany z cegły oraz kamienia łamanego w piwnicach, potynkowany. Wzniesiony na murze prostokąta, trypistowy (III p. nadbudowane w 2 poł. w. XIX). Podpiwniczony, piwnice dwustronne sklepione kolebkowo. Układ wnętrza pierwotnie dwustrzałowy. Sieni sklepiona kolebkowo z ławami. W sieni portal renesansowy, kamienny.

W nadprożu kontusz z masytelnym ~~herbem~~ herbem. Elewacje frontowa pięciostopowa oszkarpowana do wysokości I piętra. Parter gminny przebudowany pocz. w. XX. W miejscu do sieni portal barokowy w. XVII, kamienny. Prace drewniane, dwustronne, kluczykowe I poł. w. XIX. Okna w profilowanych obramieniach w. XVI.

Oficyna: Wzniesiona prawdopodobnie w. XVII. Murowana z cegły, potynkowana. Wbudowana na planie prostokąta, wytyczona równoległe do domu. Dwupiętrowa, podpiwniczona, piwnice sklepione kolebkowo. Układ wnętrza jednustrzałowy. Na parterze dwa pseudomasywa sklepione kolebkowo, na II piętrze strop belkowany.

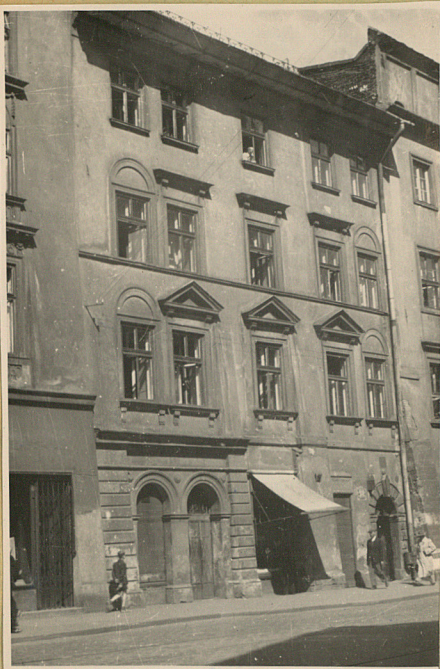
Wbudowany z cegły oraz kamie-  
nia łamanego w pionach, po-  
tykowany. Wzniesiony na murze  
masywnym, trypistony (III p. nad-  
budowane w 2 poł. w. XIX). Pod-

piwniczony, piwnice centralno-  
ne sklepione kolebkowo.

Układ wnętrza pierwotnie dwu-  
stronny. Wzi sklepione koleb-  
kowo z łukami. W wisi por-  
tal renesansowy, kamienicy.

W budowie kontur z masywnym ~~mur~~ herbem.  
Elewacje frontowa pięciostopowa oszkarpowana do wysokości  
I piętra. Portier gruntowe przebudowane w w. XX.  
W miejscu do wisi portal barokowy w. XVII, bawiany.  
Pracownia drewniana, dwustronna, kluczykowa  
I poł. w. XIX. Okna w profilowanych obramieniach  
w. XVI.

Oficyna: Wzniesiona prawdopodobnie w. XVII. Murwana  
z cegły, potykowana. Budowana na planie prostokąta,  
wystronowana równolegle do domu. Dwupiętrowa,  
podpiwniczona, piwnice sklepione kolebkowo.  
Układ wnętrza jednustronny. Na parterze dwa  
przekrycia sklepione kolebkowo, na II piętrze  
strop belkowany.
