BUDYNEK MIESZKALNY /KAMIENICA/

1873 - 1878

KRAKÓW

ul. św. Marka 7
nr przypisany Lwh 76, Kw 180

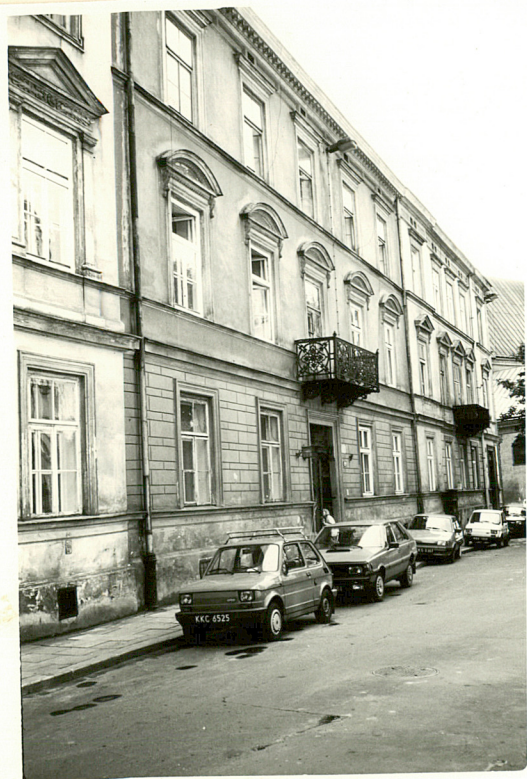
11. Zdjęcia, rzut, przekrój, sytuacja, orientacja

Elewacja frontowa - z elementami neorenesansowymi, murowana, tynkowana. Trójkondygnacyjna, ze ścianką kolankową. Pięcioosiowa, o osiach rozmieszczonych regularnie. Parter - boniowany, dolna część opracowana w formie cokołu. W osi środkowej - dwuskrzydłowa, opracowana architektonicznie brama do sieni w piaskowcowym, prostokątnym, profilowanym portalu z odbojnikami. W pozostałych osiach a otwory okienne w szerokich, profilowych opaskach. Parter zamknięty gzymsem o profilu wykonanym w tynku. Otwory okienne piętrowe w podobnych jak na parterze opaskach, na I p. zwieńczone odcinkowymi gzymśami na konsolach, na II p. prostym odcinkiem belkowania. Elewacja zamknięta belkowaniem z okienkami strychowymi w partii fryzu.

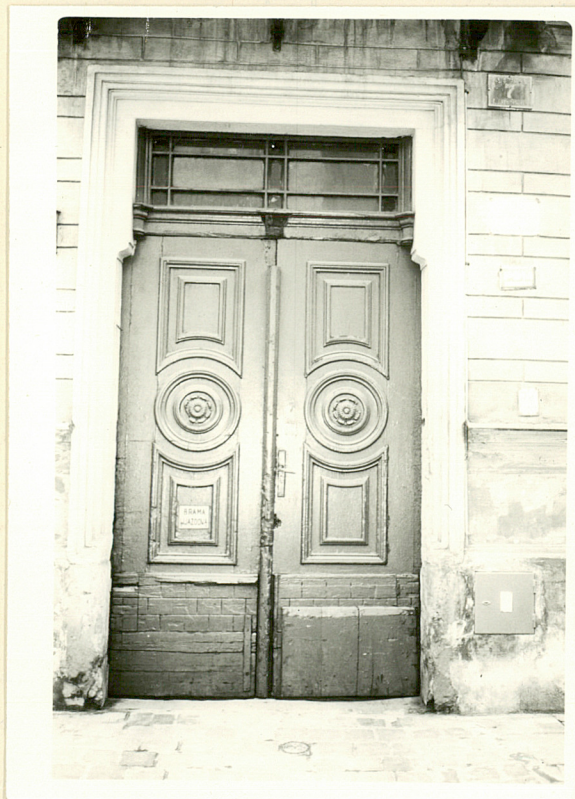
Elewacja frontowa -
brama wejściowa

Drzwi do sieni, dwuskrzydłowe, drewniane, z nadświetlem, wahadłowe, płycinowe, ozdobione drewnianą, stylizowaną rozetą otoczoną profilowanymi okręgami - w każdym skrzydle. Dół drzwi - skrzydła ozdobione motywem boniowania zakończonego profilowanym gzymsem, oraz listwa przyrybek - w bardzo złym stanie.

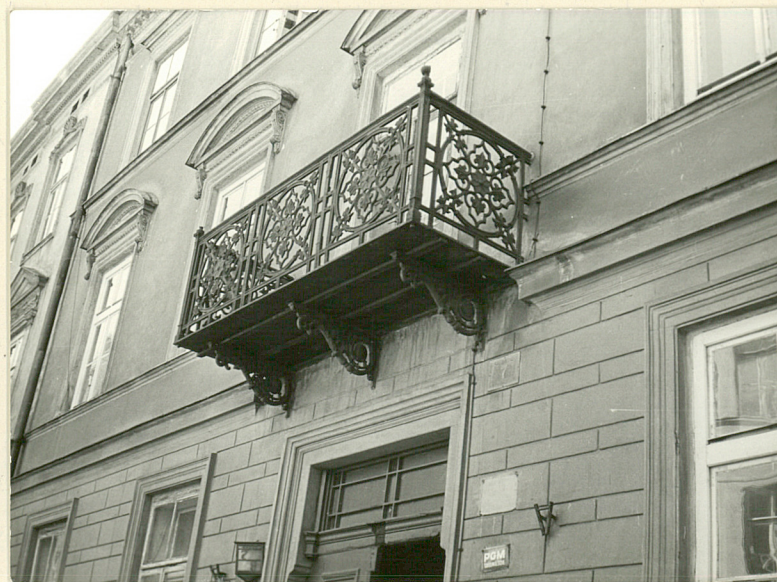
Elewacja frontowa - balkon
nad wejściem

Parter oddzielony gzymsem o profilu wykonanym w tynku. Opaski obejmujące otwory okienne na piętrach rozwiązane analogicznie jak wokół okien parteru / na I p. zwieńczone wspartymi na konsolach odcinkowymi gzymсами, na II p. prostym odcinkiem belkowania/. Elewacja zamknięta belkowaniem z okienkami strychowymi w partii fryzu. W środkowej osi na poziomie I p. zawieszony balkon / z ozdobną żeliwną balustradą z motywami roślinno-geometrycznymi / wsparty na ozdobnych wspornikach. Stolarka okienna na poszczególnych kondygnacjach - ujednolicona.

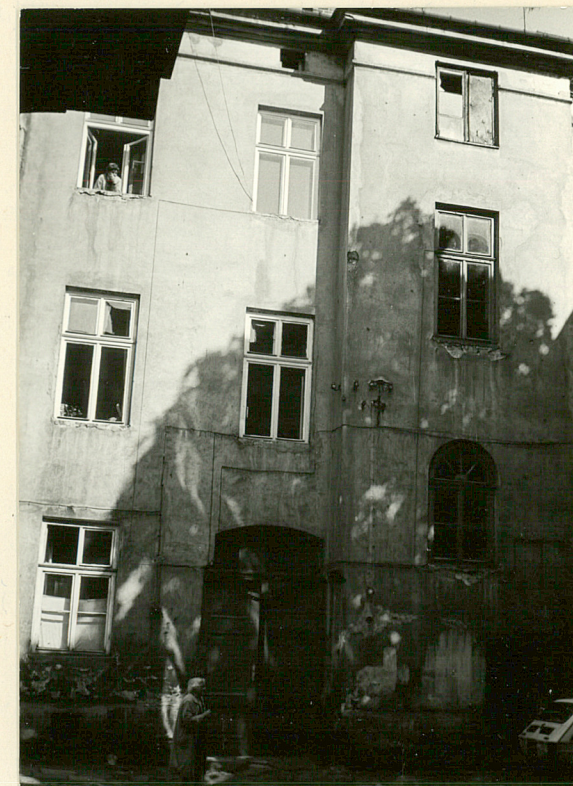
Elewacja tylna

Bezstylowa. Murowana z cegły, tynkowana. Trójkondygnacyjna ze ścianą kolankową. Czteroosiowa; oś druga od wschodu - wysunięty ku przodowi ryzalit mieszczący klatkę schodową. Zachodni skraj elewacji przysłonięty jest oficyną boczną. W parterze, w osi środkowej - otwór bramy do sieni, odcinkowo zamknięty, w ryzalicie drzwi do zejścia piwnicznego. Elewacja zamknięta rodzajem belkowania, z prostokątnymi okienkami strychowymi w partii fryzu. Stolarka okienna niejednolita.
