BUDYNEK MIESZKALNY / KAMIENICA /

ul. św. Marka 9  
nr apteczny Lwh 77 Kw 181

Budynek mieszkalny  
/kamienica/ Św. Marka 9

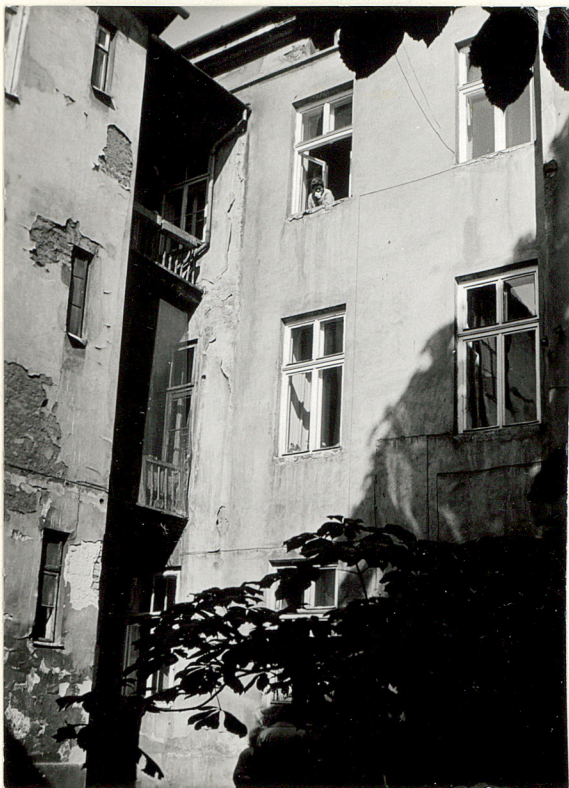
Elewacja tylna bezstylowa, bez podziałów architektonicznych. Murowana z cegły, tynkowana, trójkondygnacyjowa ze ścianką kolankową, czteroosiowa /trzy osie od wschodu rozłożone symetrycznie/, czwarta odsunięta w kierunku zach. ryzalitu.

Elewacja tylna  
oś zachodnia

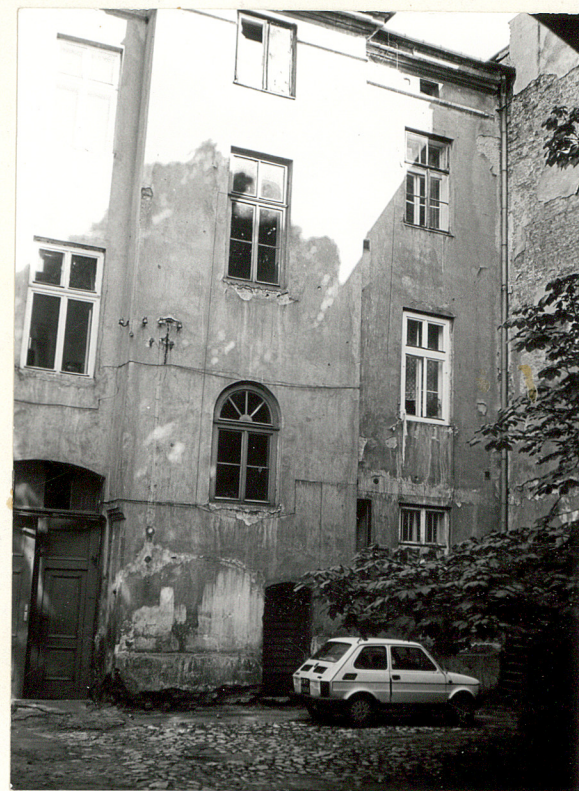
Elewacja tylna  
część wschodnia

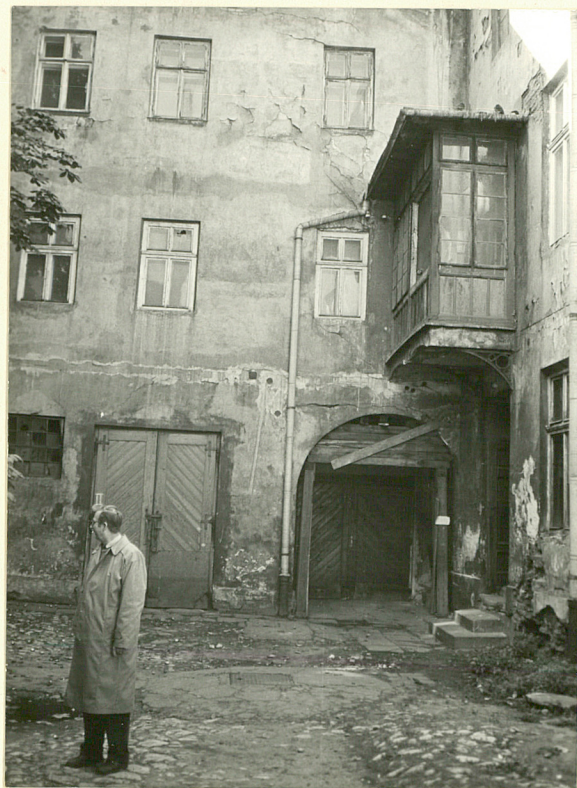
Oficyna tylna

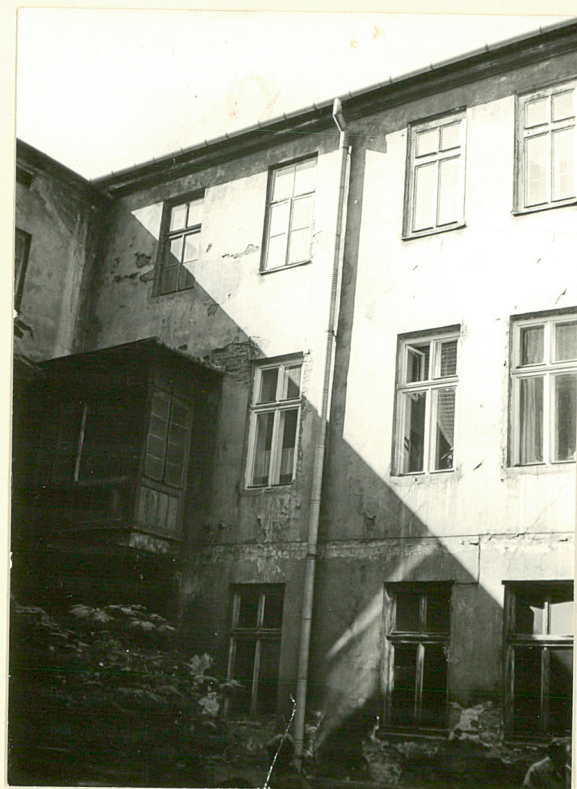
Oficyna na rzucie prostokąta, dłuższy bok na osi płn.-płd., wąski łącznik z budynkiem frontowym. Murowana z cegły, po tynkowanej, dwupiętrowa, niepodpiwniczona. Jednotraktowa, klatka schodowa w środkowej części, dach pulpitawy. Ściana graniczna od strony sąsiadów przy ul. Sławkowskiej 18 i 20 - mur ceglany, w nim 6 arkadowo zamkniętych wnęk - pozostałość "Reitschuli", szkoły jazdy konnej z 1825r.

Oficyna boczna

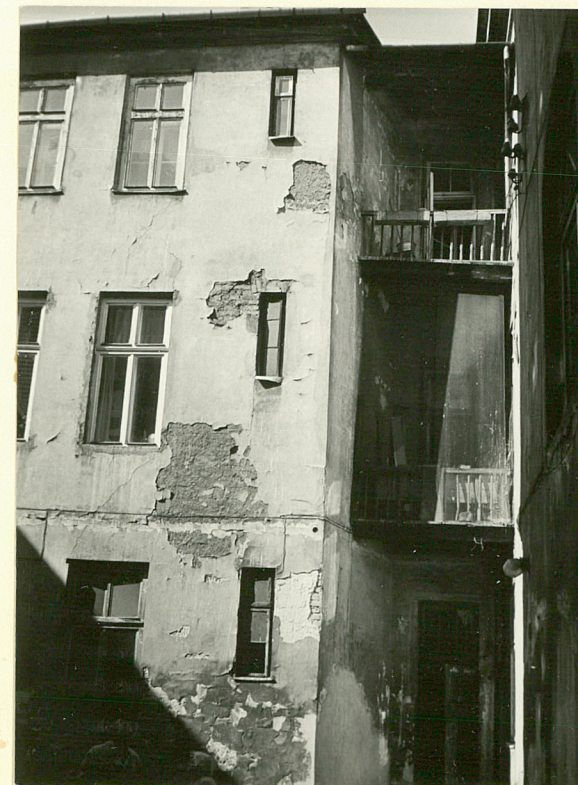
Oficyna boczna
