1. Obiekt zabytkowy

Dom, ul. Sienna nr. 6

/ Plac Mariacki 7

KRAKÓW 14173

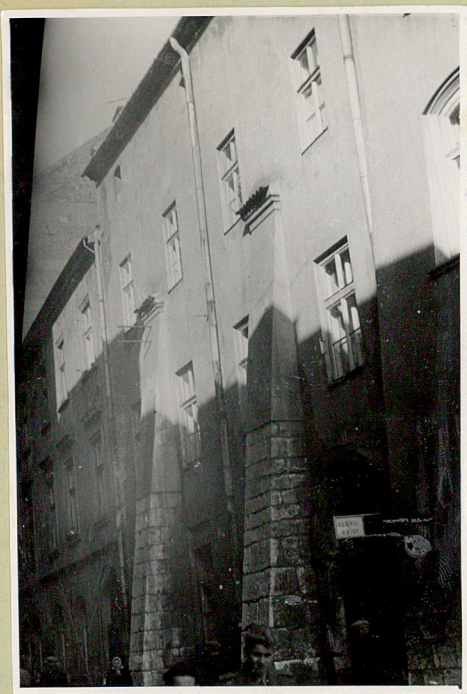
31. Szkic sytuacyjny, plan schematyczny, uwagi opisowe, fotografia

Zbudowany z cegły i kamienia łamanego w
 piwnicach, potynkowany, ozdobiony na ścianie
 portykowa postopadłego do ulicy. Dwupiętro-
 wy, dwustronny, podpiwniczony. Podpiwniczenia
 parteru nakryte sklepieniami kolebkowymi z
 łukami. Na piętrze w jednym pomieszczeniu
 sklepienie kolebkowe. Fasada czterosienna bez po-
 dziabek architektonicznych, podparta do wys. II piętra
 drewna słupkami z cegły i ciosów kamiennych.
 Dach dwuspadowy.
