Nr 189

1. Obiekt zabytkowy

Dom, ul. Sienna nr. 7 (narożnik ul. Stolarskiej nr. 2)

KRAKÓW

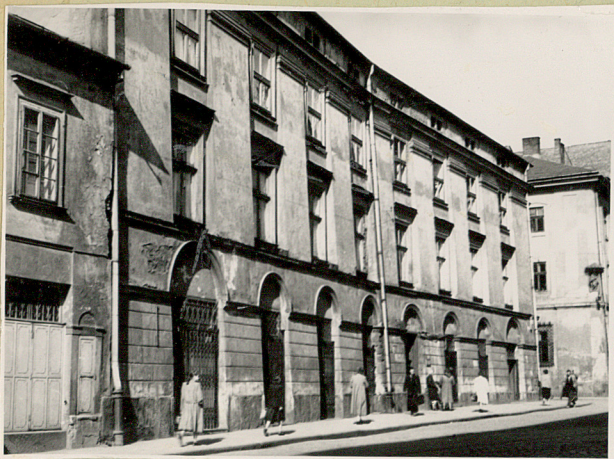
31. Szkic sytuacyjny, plan schematyczny, uwagi opisowe, fotografia

murowany z cegły na podmurówce z kamienia ci-
sanego, piętrowy, na oścież prostokąta równole-
głego do ulicy. Dwiepiętrowy, podpiwniczony, piwnice
niepiętrowe kolebkowe. Klatka schodowa 4-biegowa.
Pomieszczenia parteru nakryte sklepieniami
kolebkowymi, ślaskimi i kolebkowymi z hme-
tami. Elewacja frontowa ośmioramienna. Parter
rozplanowany podłogicie całościowymi arkada-
mi, pokryty w 3/4 neomastyką. Podział pio-
nowy wzdłuż pionowych filarkami. Elewacja
od ul. Stolarskiej trójosiowa o podziałach
analogicznych.

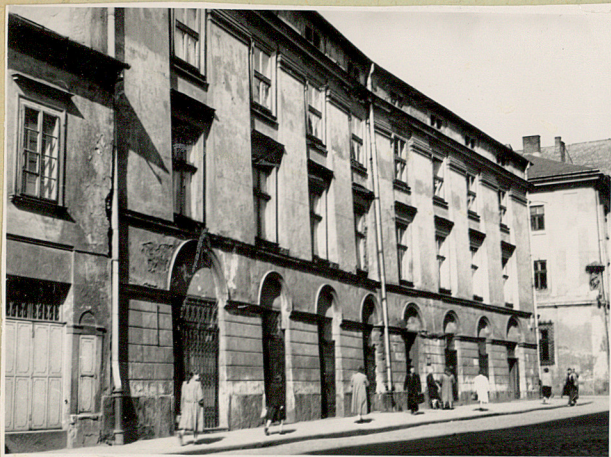
31. Szkic sytuacyjny, plan schematyczny, uwagi opisowe, fotografia

murowany z cegły na podmurówce z kamienia ci-
sanego, otynkowany, na oścież posłizista wódek-
głaz do ulicy. Dzwonikowy, podpiwniczony, piwnice
ślępiane kolebkowe. Klatka schodowa 4-biegowa.
Pomieszczenia parteru malowane ślępieniemi
kolebkowymi, szklastymi i kolebkowymi z kme-
tami. Elewacja frontowa ośmioramiowa. Parter
rozczłonkowany półkolistymi cokołowymi arkada-
mi, pokryty w 3/4 neomastyką. Podział pio-
nowy wzdłuż przystanku filarkami. Elewacja
od ul. Stolarskiej Trójnarmowa o podziałach
analogicznych.
