1. Obiekt zabytkowy

Dom, ul. Szewska nr. 5

KRAKÓW 14372

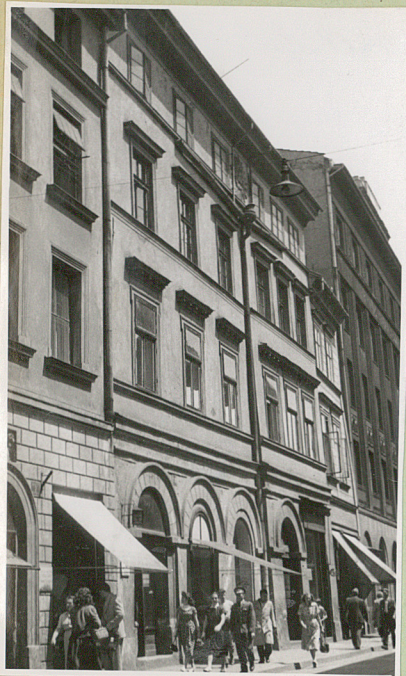
murowany z cegły z murem  
kamienia w partii piwnic,  
patynkowany, na murze prostokąta równoległego do ulicy.  
Trzypiętrowy, III piętro dobudowane 1929. Podpiwniczony,  
piwnice sklepione kolebkowo.  
Ściany sklepienia kolebkowo,  
angielska przesmyczka  
przebiegnięcia sklepowego. Schody  
drewniane, jednobiegowe  
I poł. w. XIX. Na partię przebiegnięcia  
sklepienia kolebkowo-kolebkowo.

kolebkowo i kolebkowo z łukami. Na I piętrze  
klamkowy łuk i poł. w. XIX malowany  
gipsowy, z łukami karykatury. W jednym  
z poł. w. XIX. Na II piętrze po-  
sadka w. XIX. Elewacja frontowa I poł. w. XIX, restauracja  
1883, nieistotowa o nieregularnym ułożeniu  
okien, kilka okienk. Budynek rozszerzony  
wskazywał na architekturę mienniejszą dwa i więcej.  
Okna I piętra w kształcie obramienia. Zachowana  
na stolarka okien I poł. w. XIX. Elewacja tylna  
nieistotna, okienk. Stolarka okien I poł. w. XIX.
