BUDYNEK MIESZKALNY

KRAKOW

11. Zdjęcia, plan sytuacyjny, rzuty

ul. Radziwiłłowska 20

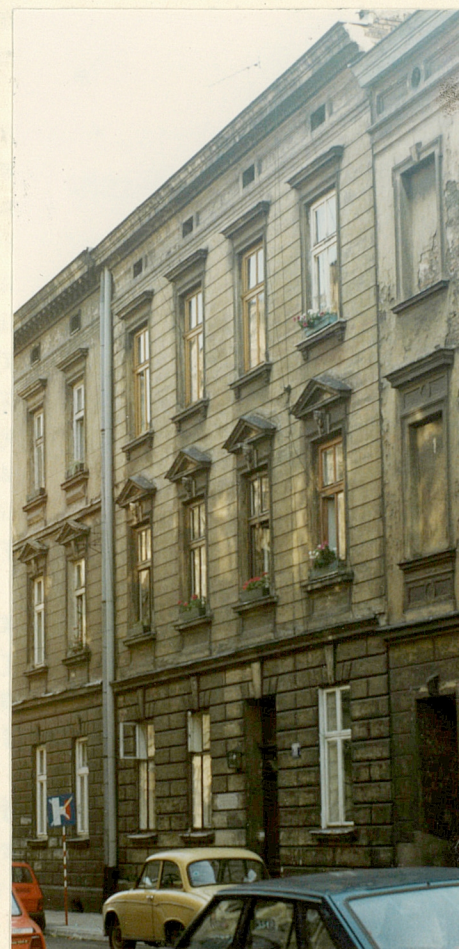
ELEWACJA FRONTOWA

Elewacja frontowa trzykondygnacyjna, 4-osiowa, z dość skromnym wystrojem o cechach eklektycznych. Parter, z niskim cokołem tynkowanym i płaskim boniowaniem, oddzielony jest gzymsem kordonowym od listwowanych kondygnacji pięter. W 2-giej osi od pn. - wejście do budynku drewnianą bramą z ozdobną /zwł.od wnętrza/ klamką. Wszystkie otwory parteru bez obramień, lecz z prostym kluczem na osi. Okna I p. w obramieniach, z podokiennikami wspartymi na gzymse kordonowym, zwieńczone są trójkątnymi przyczółkami, z motywem główek kobiecych. Okna II p. w znacznie skromniejszych opaskach, zwieńczonych gzymsem. Płaski gzymś oddziela część strychową, z okienkami w opaskach. Całość zamyka gzymś wieńczący. W części okien stolarka wymieniona i nieco zmodernizowana, w części stara, otwierana na zewnątrz.

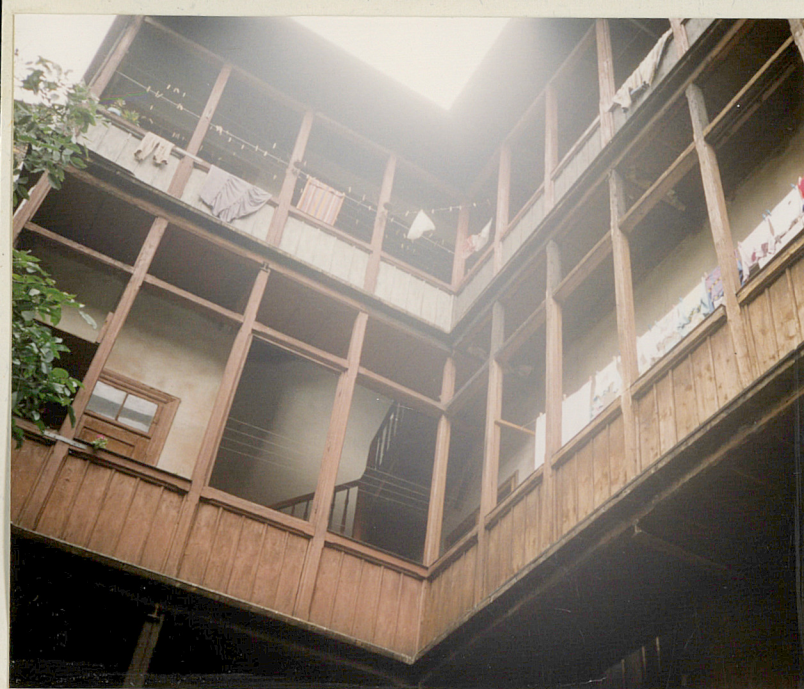
Elewacja tylna trzykondygnacyjna, pięcioosiowa, nie posiada wystroju. Obudowana jest - wraz z komórkami d.ubikacji i drewnianą, kuchenną klatką schodową - drewnianymi gankami na słupkach, z pełną balustradą z desek. Być może ganki te były, lub miały być pierwotnie przeszklone. W środkowej osi wyjście z budynku na drewniany ganek i schodkami na brukowane kocimi łbami podwórko, z małym ogródkiem w pd.-zach. narożniku i skromną zielenią. Budynek nakryty jest dachem dwuspadowym, w części oficynowej - pulpitowym. Kryty papą.

1. GANKI OD STR. PODWÓRKA
2. POSADZKA W SIENI
3. POSADZKA W SIENI
4. BRAMA WEJŚCIOWA
