BUDYNEK MIESZKALNY

KRAKÓW

Ul. Królowej Jadwigi 6/8a

13. Opis (zapisanie) obiektu i jego otoczenia

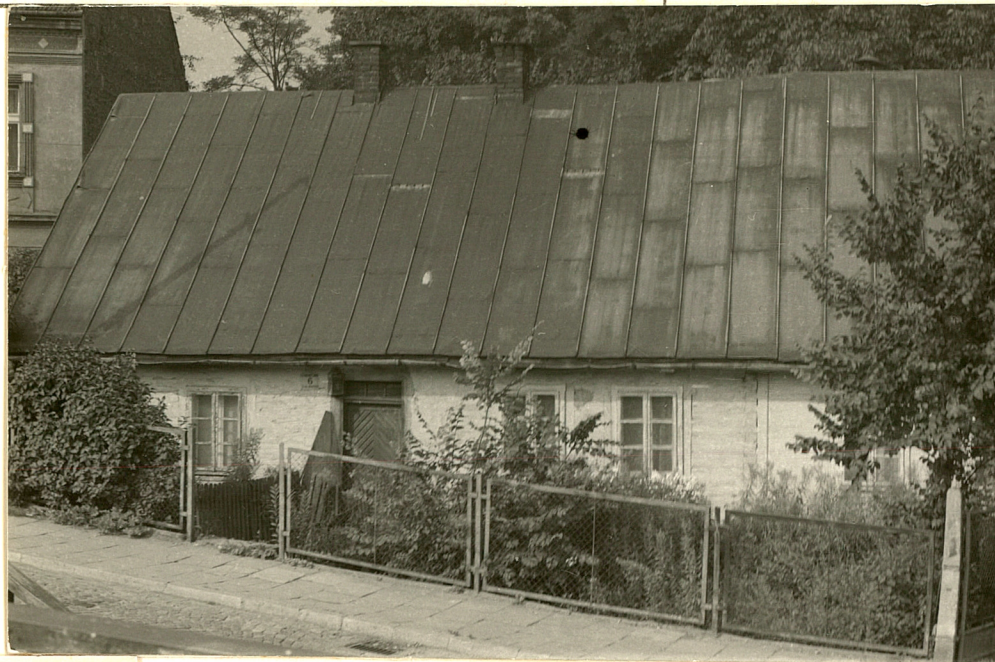
11. Zdjęcia, plan sytuacyjny, rzuty

Drewniany parterowy budynek, złożony z dwóch niezależnych od siebie części powstałych niejednocześnie lecz tworzących wspólną bryłę.

Elewacja od ulicy /płn.wsch./ siedmioosiowa. W trzeciej od południa osi drzwi do sieni, osadzone w gładkich ościeżnicach z bali, jednoskrzydłowe, z trójdzielnym naswietleniem i profilowanym ślemieniem. Skrzydło drzwiowe pierzone romboidalnie. Okna podwójne, ościeżnicowe, dwuskrzydłowe, sześciopolowe, w dwóch osiach pld. w gładkich opaskach, w pozostałych osiach w profilowanych uszaty opaskach. Elewacja tylna /płd.-zach./ posiada w części wschodniej układ trójosiowy, w osi środkowej drzwi z desek, po bokach okna identyczne jak w elew. front. w gładkich opaskach. W części zach. na styku z częścią wsch. przybudówka przedsionek, z drzwiami z desek w ścianie zach. i oknem pojedynczym, ościeżnicowym czteropolowym w ścianie pld. Poza przybudówką elewacja gładka, pozbawiona otworów. Elewacje boczne gładkie, pozbawione otworów, szczyty dachu pierzone deskami.

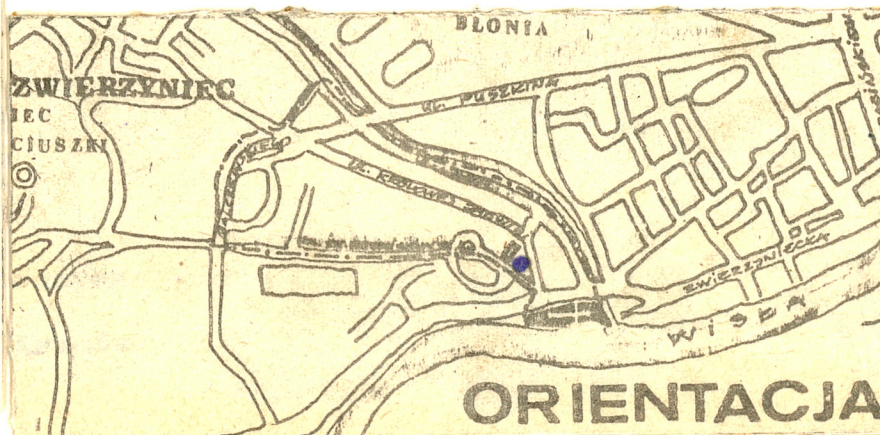
ORIENTACJA

Wzniesiony na nieregularnej, pięciobocznej parceli, położonej pomiędzy ul. Królowej Jadwigi i św. Bronisławy. Parcela ta podzielona jest hipotecznie na dwie działki - wsch. ma nr 77, zach. 78, przy czym granica ta nie jest w żaden sposób zaznaczona w terenie. Budynek usytuowany jest w płn. części działki nr 77 i płn.-wsch. działki nr 78, pod kątem do ulicy Królowej Jadwigi i oddzielony od niej wąskim, zagłębionym ogódkiem i płotem z siatki na podmurówce betonowej. Wzdłuż zach. granicy parceli nr 78 drewniane zabudowania gospodarcze i murowany, piętrowy, jednotraktowy budynek, bezstylowy, z r. 1926 /ozn.nr Królowej Jadwigi 8/. Na pozostałej części działki dziko rosnąca zieleń, Część wschodnia o konstrukcji zrębowej z ciosanych bali uszczelnianych mchem, z węglami "na kłap". Część zach. o konstrukcji szkieletowej, obitej deskami.
